別海プラントでのトラブルのカルテ一覧表
 (カルテ番号は、それぞれのカルテの左上隅に記してある。)

カルテ 番号	カルテタイトル
1	殺菌加熱循環ポンプのスラリー漏れ
2	湿式ガスホルダーのガス流出口の移設
3	メタン発酵槽の温度計測精度の劣化
4	スカム(浮滓)、スラッジ(沈殿滓)の状況が肉眼で確認できる構造になっていない
5	コジェネレータの稼働復帰が自動ではないことによるエネルギー損失と購入エネルギー増大
6	ドレイン弁の閉塞
7	外国製品の部品類が高額であること
8	第3号コジェネレータの冷却ファンモータが焼付いたが、国産製品に交換できなかった
9	上下2カ所に設置されているメタン発酵槽の加温循環取り出し口のうち、下部の閉塞
10	メタン発酵消化液の流出管での閉塞
11	乾式脱硫装置配管でのイオウ固結閉塞
12	脱硫剤を交換したのに最終硫化水素濃度が0 ppmにならなかった
13	乾式脱硫剤の異常発熱
14	トラックスケール・プリンタの修理履歴
15	スクリーブレス系統の修理履歴
16	ウェーブレス系統の修理履歴
17	温水供給地下配管の断列
18	堆肥化施設への温水供給配管の断熱不良
19	破棄バターを副資材利用するための手間
20	副資材貯留タンクの底の形状が不良
21	消化液搬出時の溢れ
22	ガスホルダーと脱硫の配列
23	メタン発酵槽攪拌機のギアボックスからのオイル漏れ
24	コンテナのルーフが凍結の影響で利用しづらい

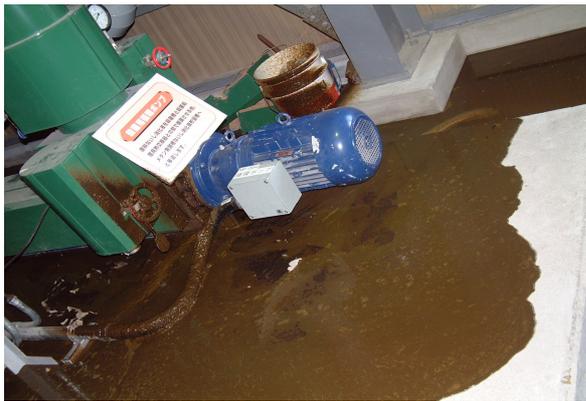
確認日	2003年03月27日
タイトル	殺菌加熱循環ポンプのスラリー漏れ
事象	スラリー移送用に設置されている4台のモノポンプのうち、殺菌槽と殺菌用熱交換器のスラリー循環を担っているモノポンプ(設備番号MP-004)の液漏れが、他の3台に比べて著しい。グランドシール(7x8x8を練り固めたようなもので輪状。6枚で一組@24,000円)の交換が頻発して維持費の増嵩の一因となっている。加えて、いくらグランドシールを交換しても漏れが止まらなくなってしまった。
経過	2003.03.27 MP004の不調が運転員から明確に報告された。同型の予備機に交換した。 2004.09.13 運転員からMP004の交換もしくは全面修理を強く要望された。MP001の性能を強化した時に取り外して保管してあった旧MP001に交換した。 2005.01.06 漏れが止まらない。雨樋のようなものを取り付けて漏れた液を盥に集めて屋外に流し出す工夫をするので資材を調達してほしいと運転員から要望あり。
原因	
要因1	高温域のスラリーに晒され続けているため、金属部の摩耗が著しいのか？
要因1-1	2001.7.6に殺菌処理(70℃、1hr保持)を開始した
要因1-2	2003.1.25に55℃、7.5hr保持に変更し、現在に至る
要因2	製品の高温耐性に疑問が残る。機種選定に間違いはなかったのか？
要因2-1	高温発酵を前提とした設計なので、高温耐性ポンプと認識していたが、中温スラリーを
要因2-2	処理しているMP001-3に異常がなくMP004に異常が集中するのは耐性に課題ありか？
要因3	
要因3-1	
要因3-2	
要因4	
要因4-1	
要因4-2	
対処・予防措置	兵神装備株式会社製のモノポンプに交換した(2005.5.12完了) モーター直結型ではなく、モーターが分離していてベルトで動力伝達する方式である。
総括	プラント建設時に導入したSeepex社製モノポンプ4台のうち、殺菌循環を担っているMP004のみが甚だしい液漏れを生じ、同型ポンプへの交換2回、6回以上のグランドシール交換でも善処せず、兵神製モノポンプに交換した。
知識化	中温発酵を基本としたプラントであっても、共同利用型で殺菌工程を取り込んでいる場合は、局部的とはいえ、高温に晒され続ける部位がある。その部位の耐熱性は設計および機種選定時から注意してメーカーに確認しておかなければならない。

2001. 9. 21撮影

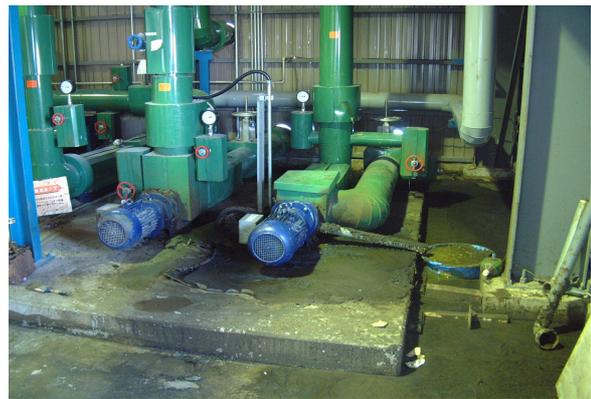
2005. 1. 12撮影
桶と皿を置いたが、量が多くて、溢れ放題となっていた。

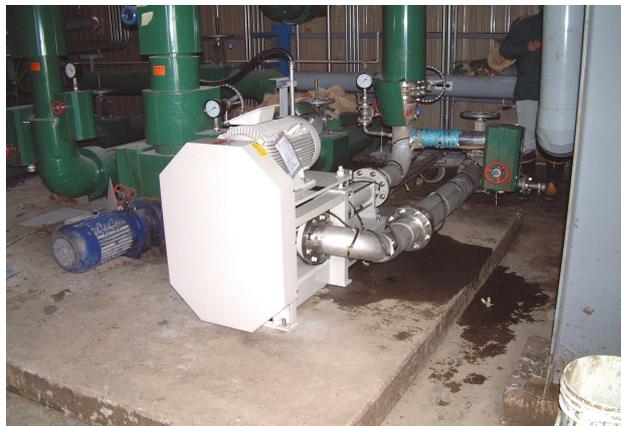
2005. 5. 10撮影 更新した兵神製モノポンプ

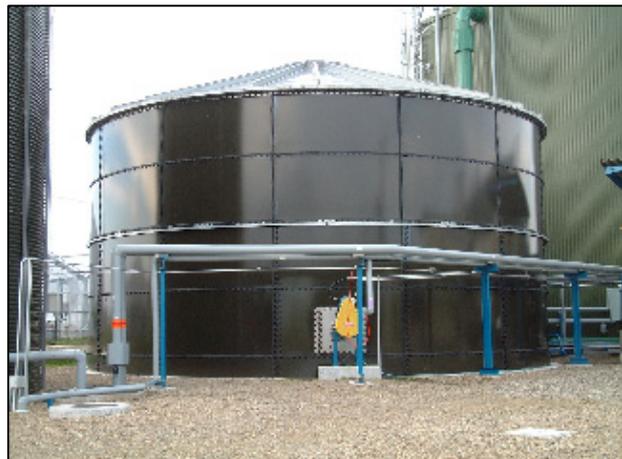
確認日	2003年12月21日
タイトル	湿式ガスホルダーのガス流出口の移設
事象	別海試験施設の湿式ガスホルダーは、①ガスホルダー、②後熟発生ガスの捕集、③生物脱硫という3つの機能を併せ持っているが、生物脱硫の機能を充分には発揮していない状況が明らかとなった。ガス流入口と流出口が近接していることが原因の一つと考えられたため、ガス流出口を流入口の対向の位置に移設した。このことによる脱硫機能の改善は認められたが、充分ではない。
経過	2001. 08. 22 生物脱硫用空気注入を開始 2002. 07. 25 乾式脱硫剤の最初の交換を実施。生物脱硫の機能低下が疑われた 2002. 09. 17 空気注入量を変更するなど、生物脱硫の機能回復試験を開始 2003. 12. 21 ガス流出口の移設工事を実施
原因	湿式ガスホルダーの構造が十分な生物脱硫性能を発揮するためには適正ではない
要因1	バイオガスと微生物(イオウ酸化細菌)膜の接触態様が適正ではない
要因1-1	大きな空洞の側壁・天幕・液面に微生物膜があっても、空間を通過するガスには無効。
要因1-2	酸化鉄脱硫のように狭い空間をガスが通過するような仕組み(担体型)が望ましい。
要因2	微生物膜の面積が処理すべきガス量に対して過小である。
要因2-1	湿式ガスホルダーの微生物膜面積当り日ガス処理量は2.8m ³ である。試験に供した担体型生物脱硫装置では0.5m ³ であった。担体式は安定した高率な脱硫性能であった。
要因3	微生物への栄養補給の仕組みが不十分
要因3-1	担体型生物脱硫装置では一般に消化液をシャワーリングして析出したイオウを洗浄するとともに微生物への栄養補給を行っている。そのような仕組みが湿式GHにはない。
要因4	ガス流入口と流出口が近接していたことによる脱硫のための滞留時間が短いこと
要因4-1	
要因4-2	
対処・予防措置	要因4への対処として、ガス流出口の移設を実施した。効果は認められた。 要因1～3への対処は湿式ガスホルダーの構造上、実施は困難と考えられる。
総括	生物脱硫が十分に機能することは、乾式脱硫剤の交換頻度を低下させて維持費の低減に寄与する。加えて、イオウ資源の循環利用にも貢献する。しかし、日本国内での歴史は浅く、積雪寒冷地で充分機能する生物脱硫装置は定着していない。 欧州のバイオガスの硫化水素濃度は極めて薄いとの情報もあり、欧州型の生物脱硫装置が国内で充分機能するとは言えない状況にあり、日本仕様の装置の開発が望まれる。

ガス流出口を移設する前の状況

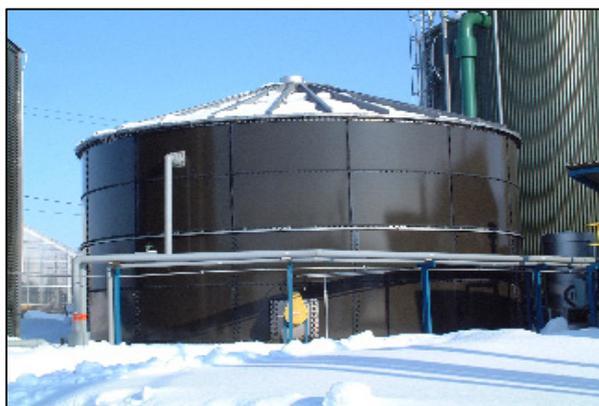
移設したガス流出口

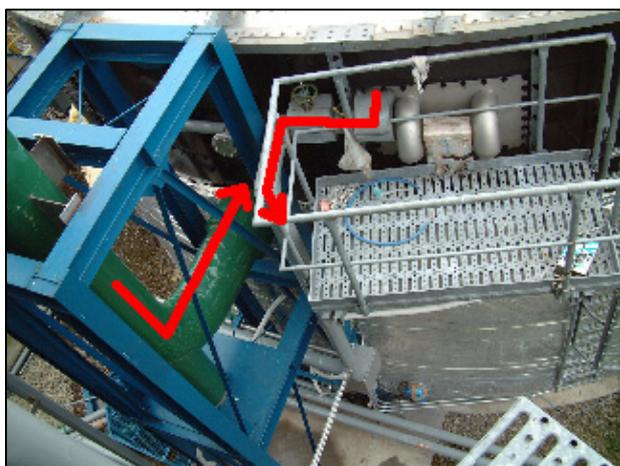
ガス流出口移設前のガス流入ラインと流出ライン

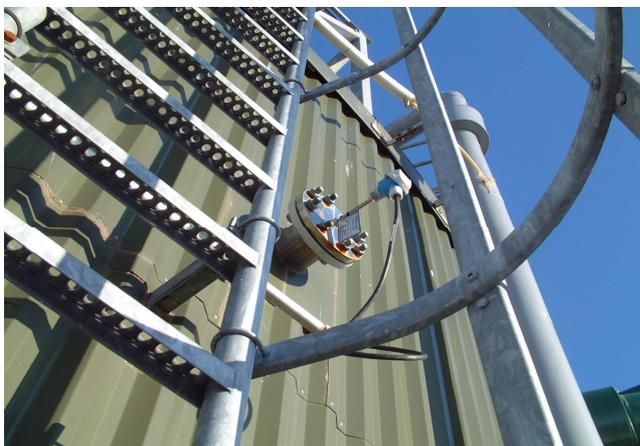
上部温度計

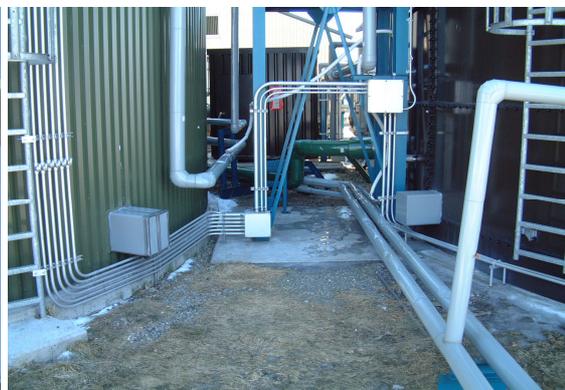
確認日	2005年01月20日
タイトル	メタン発酵槽の温度計測精度の劣化
事象	メタン発酵槽には上部と下部に温度計が挿入されている。2カ所の温度の平均値を加温要否のインジケータとして制御されている。下部の温度計が液温を正確に測定していないことが明らかとなった。温度計自体が劣化したのか、滓の付着やスラッジに覆われて感度が低下しているのか、状況は不明であるが、2002年12月ころから乖離が始まり、2003年12月にはより悪化していることが過去のデータ整理から判明した。
経過	高温発酵試験を開始して発酵槽温度を監視していたところ、発酵槽下部の温度と上部の温度が大きく乖離していることに気が付いた。攪拌不良による温度差と考え、加温循環流出口を発酵槽下部に切り替え、循環ポンプを強制的に24hr稼働させるなどしたが解消しなかった。発酵槽下部の加温循環流出口で間接的に液温を測定したところ、記録データより9℃高く、発酵槽上部温度とほぼ等しいことが推測された。
原因	不明：スラッジに埋没して正しい温度を測定できていない、もしくは、温度計の劣化が推定される
要因1	
要因1-1	
要因1-2	
要因2	
要因2-1	
要因2-2	
要因3	
要因3-1	
要因3-2	
要因4	
要因4-1	
要因4-2	
対処・予防措置	温度計を交換することが最善の対処法であるが、そのためには1500m ³ の発酵液を全て一時的であれ、排出しなければならない。この作業には周到な準備が必要である。温度計の不良を放置することは、加温過多=エネルギーの無駄使いを招くこととなる
総括	システムの制御に係るセンサー類は、簡単に交換できるように工夫しておく必要がある。 また、センサーの故障により異常値が発信された場合の制御プログラム上でのセキュリティについても把握しておくことは重要である。今回の事例では異常値を発したものではないが、もし、下部温度計が極めて低い温度を発信した場合、メタン発酵槽は連続した加温状態となり、異常高温となる危険性がある。
知識化	
その他

下部温度計(四角い箱で覆ってある)

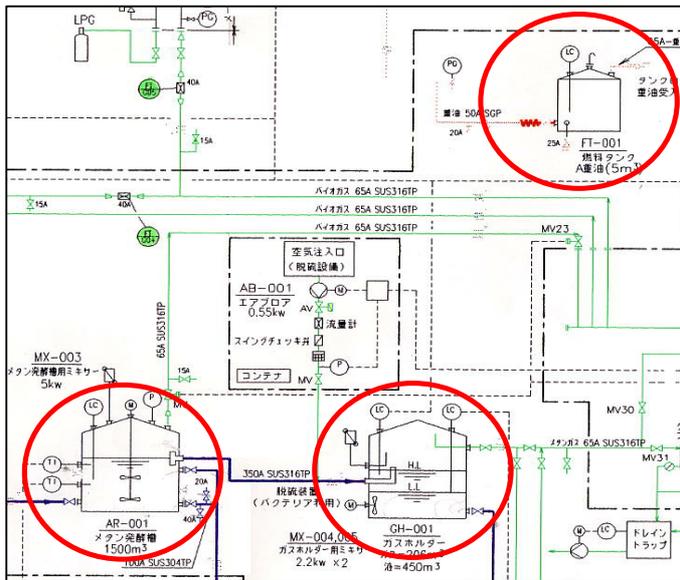
No4

確認日	2001年9月
タイトル	スカム(浮滓)、スラッジ(沈殿滓)の状況が肉眼で確認できる構造になっていない
事象	メタン発酵槽と湿式ガスホルダーには直径200mmの観察窓が取り付けられているが、いずれも液面を上から覗き込む位置についている。実際には、小さすぎてよく見えない。また、梯子の中途半端な位置に設置されているので姿勢の維持が難しく長時間の観察ができないことから利用価値は低い。また、スラッジを観察できる観察窓は設置されていない。殺菌槽にはどちらの観察窓も設置されていない。
経過	
原因	施設の基本設計で観察窓が組み込まれていない。
要因1	
要因1-1	
要因1-2	
要因2	
要因2-1	
要因2-2	
要因3	
要因3-1	
要因3-2	
要因4	
要因4-1	
要因4-2	
対処・予防措置	スカムやスラッジの状況が肉眼で観察できること自体はトラブルの防止策ではないが、トラブルが生じた場合の原因究明や施設管理者の不安解消に寄与すると考えられる。消化液貯留タンクには相当量のスラッジが堆積しており、春先の汲み出しで取り出し口を閉塞するといったアクシデントも経験している。発酵槽や湿式ガスホルダーでのスラッジ堆積は状況がわからないだけに不安要因となっている。
総括	メタン発酵は暗反応であるため、強い光は阻害要因となる。したがって、大きな観察窓を設置した場合は遮光の工夫が必要となる。また施設設計上は、強度や汚れによる視界不良化対策も発生すると考えられる。 なお、オリジナルでスラッジ抜きなどの仕組みが付随していない理由は、ドイツでは数年に一度は発酵槽を開放して清掃することを当然の手当としているためである。
知識化	
その他

発酵槽と湿式ガスホルダーにはサイトグラスが装備されているが、直径が小さく、液面の状態をわずかに窺い知ることができる程度である。
スラッジの状況を確認できる仕組みは一切ない。

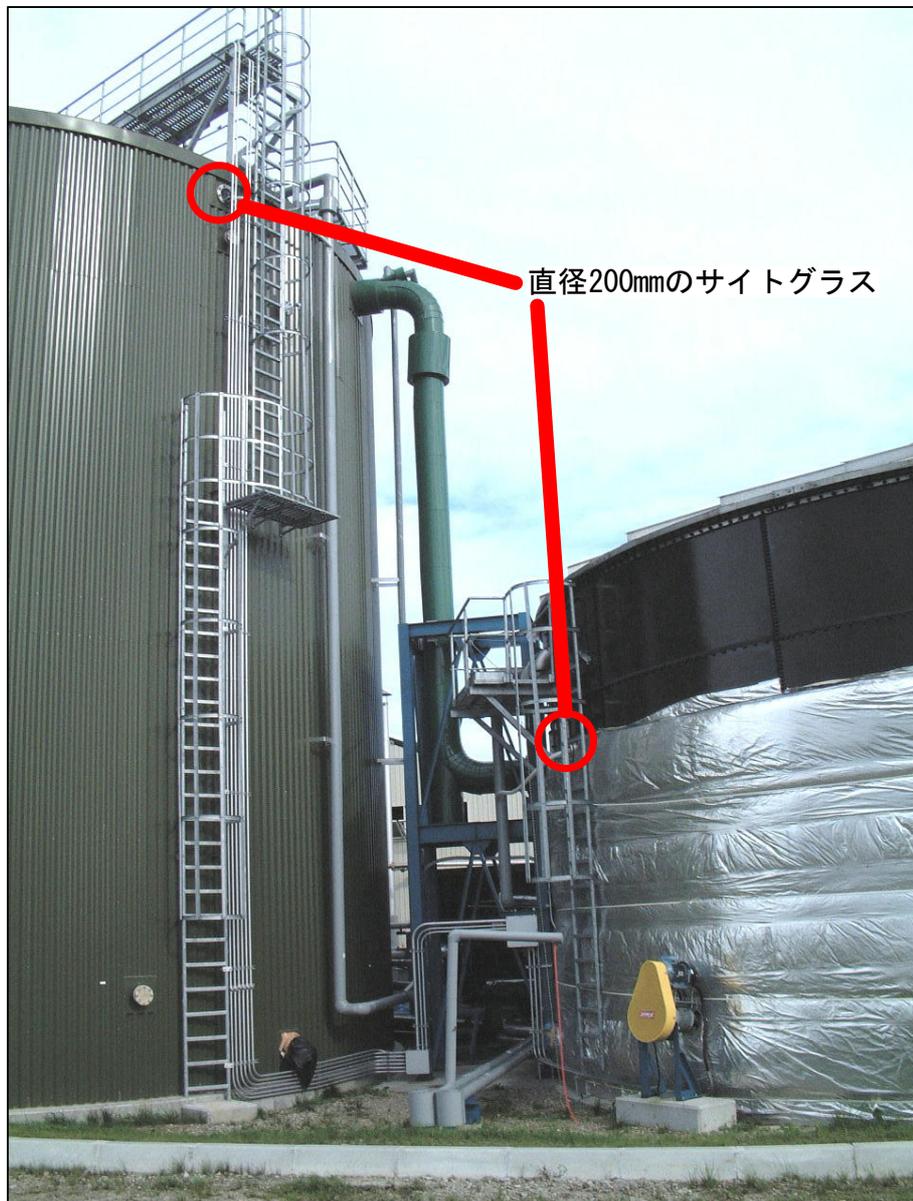
直径200mmのサイトグラス

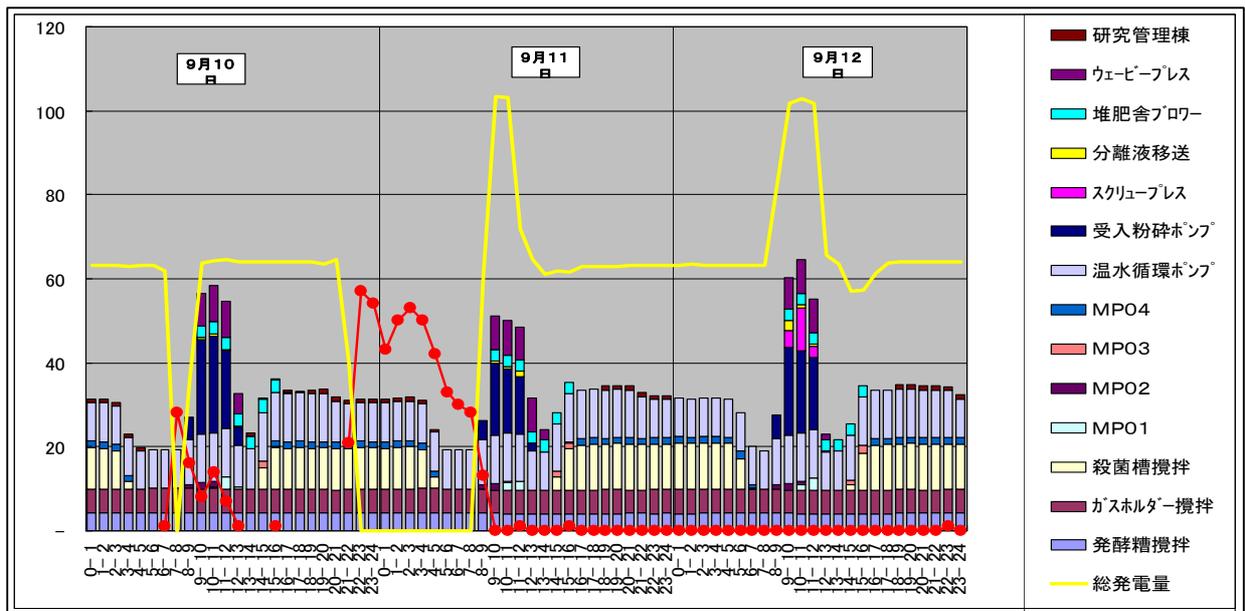
10日21:00過ぎにガスホルダーの貯留量減少に伴い発電量が低減しはじめ、22:00台に発電機が停止しました。その後、ガス貯留量が回復しても発電機は自動稼働しないため、翌日に運転員が出勤してくる8:30まで、発電0の状態となっています。

この時間帯は大きな購入電力が生じています。一方、11日から12日にかけては、ガス不足による発電機の強制停止がなかったため、購入電力は0であり、100%の電力自給となっています。年間を通じて、9月11～12日のような運転が確保できれば、電力自給率100%となるものです。

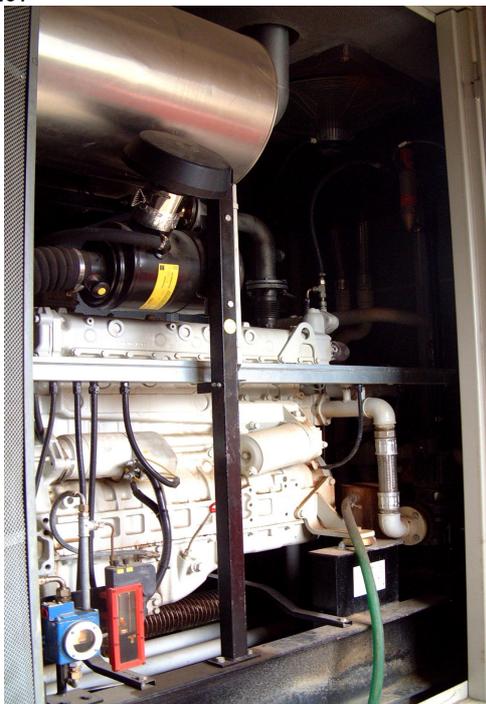
確認日	
タイトル	外国製品の部品類が高額であること
事象	フレアスタックの点火プラグ：30,000円／本 コジェネレータの点火プラグ：20,000円／本 スラリー移送用モノポンプのグランドシール：24,000円／6枚組
経過	
原因	
要因1	
要因1-1	
要因1-2	
要因2	
要因2-1	
要因2-2	
要因3	
要因3-1	
要因3-2	
要因4	
要因4-1	
要因4-2	
対処・予防措置	国産の部品が利用できる機種を選択する。 国産製品を選択する。
総括	施設の設計、もしくは建設発注する段階で条件として提示しておく必要がある。
知識化	
その他

ガスエンジン：6気筒なのでプラグは6本／台
1台のプラグ交換で部品代のみで18万円の支出
3台のプラグを交換すると54万円となる。

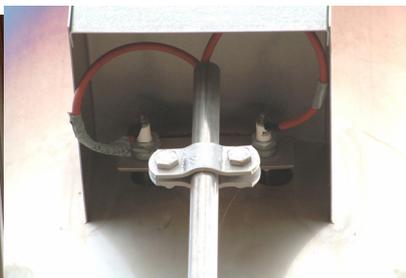
フレアスタック(余剰ガス燃焼装置)
左上の写真が点火部の拡大写真
特殊な形状のプラグが使用されている

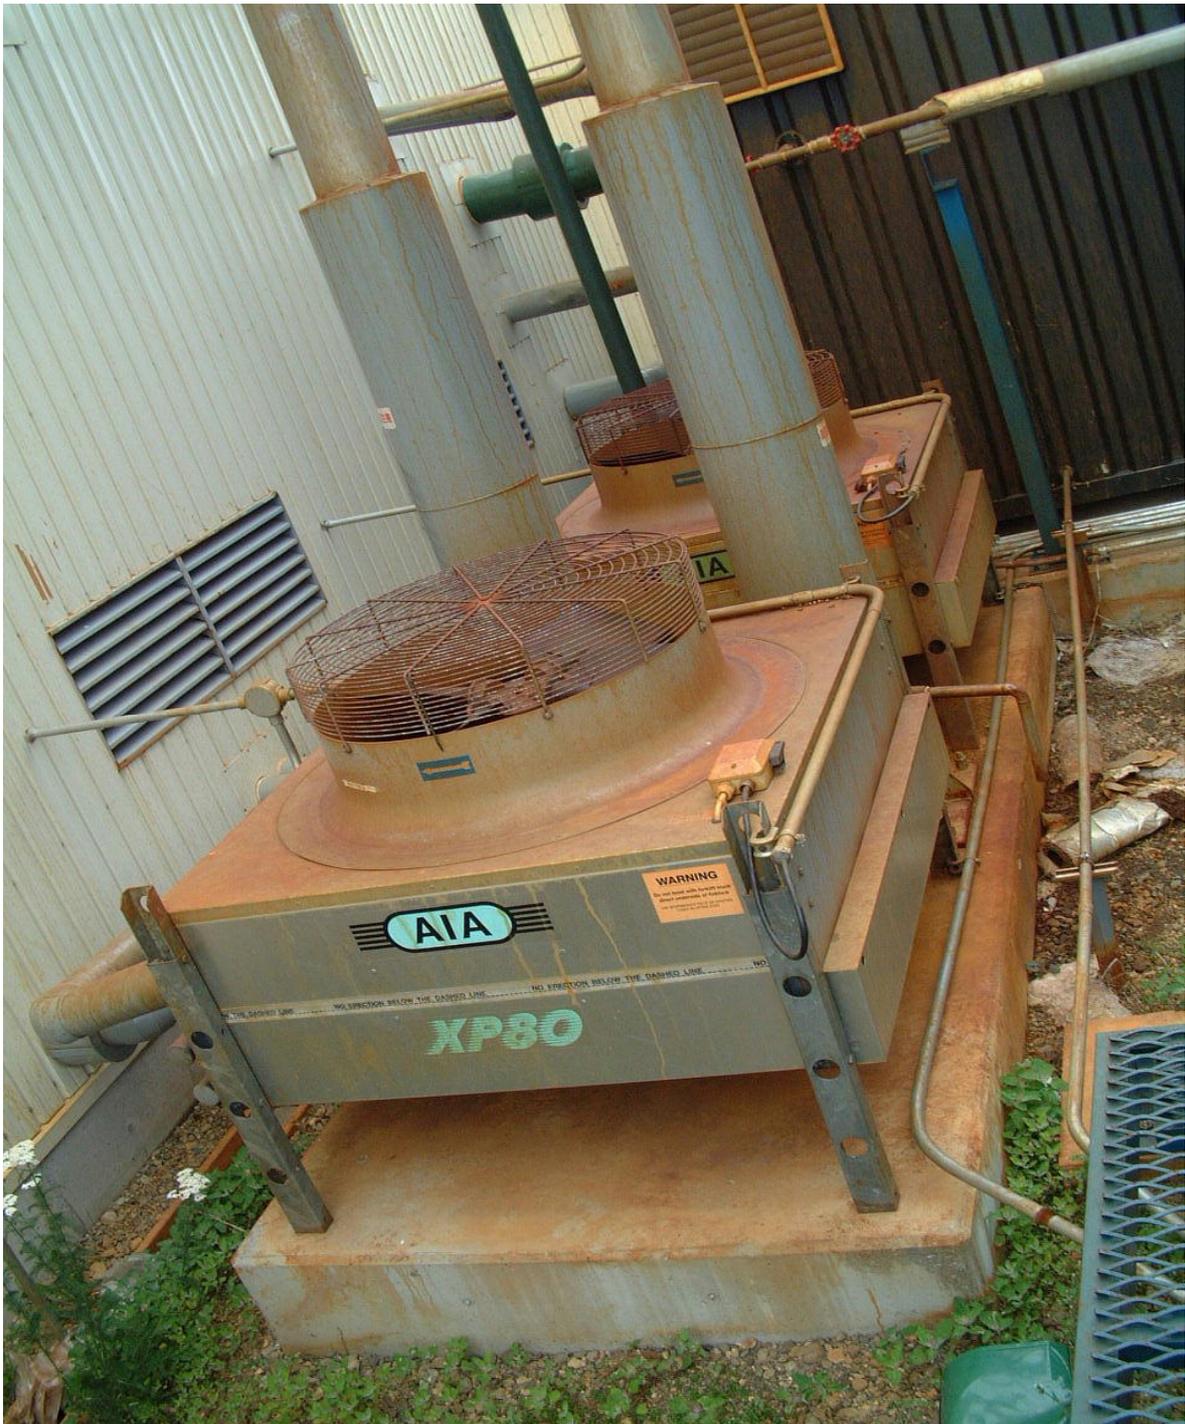
確認日	
タイトル	第3号コジェネレータの冷却ファンモーターが焼付いたが、国産製品に交換できなかった
事象	第3号コジェネレータの冷却ファンモーターが焼き付くというトラブルが発生した。国産のモーターに換装することを検討したが、シャフトの径・取付け穴の位置などの規格が一致しなかった。国産モーターの規格に一致するように改造することは可能であるが、改造はメーカーの保証対象外となるため断念した。 焼き付いたモーターのコイルを巻き直し修理して再設置した。修理に20日を要した。
経過	
原因	海外仕様と国内仕様が異なるため
要因1	モーターが焼き付いた原因は特定できないが、屋外に野ざらしで設置されていることは誘因と考えられる。
要因1-1	
要因1-2	
要因2	
要因2-1	
要因2-2	
要因3	
要因3-1	
要因3-2	
要因4	
要因4-1	
要因4-2	
対処・予防措置	
総括	この事象は、モーターだけの問題ではない。別海施設で国産の製品は「ガスボイラー」「重油ボイラー」「ウェーブプレス」「温水循環ポンプ」「脱臭・換気ファン」だけであり、その他の設備は国外製品である。したがって、国外製品については、国産部品で修理可能かどうか事前に検討しておき、修理不能なものは、いつでも修理可能なように事前に部品ストックを輸入しておくべきである。
知識化	
その他

第3号コジェネレーターの冷却ファン
