確認日	
タイトル	上下2カ所に設置されているメタン発酵槽の加温循環取り出し口のうち、下部の閉塞
事象	平成17年1月に高温発酵試験を開始した。下部の温度がなかなか上昇しなかったことから、下部に滞留しているスラリーを直接加温することを試行した。その結果、配管が閉塞してしまった。上部からの循環加温に切り替え、配管を取り外して清掃することで修復した。 関連事象：カルテNo. 3、No. 4
経過	下部取り出し口の配管は写真のように空気抜きのために上部へ屈曲した形状となっている。バルブの開いた運転員の話では「バルブを全開した直後にゴトンという大きな音がして閉塞してしまった」とのことである。清掃した業者によると「最初の屈曲部で閉塞していた」とのことであった。
原因	スラッジの堆積
要因1	
要因1-1	
要因1-2	
要因2	
要因2-1	
要因2-2	
要因3	
要因3-1	
要因3-2	
要因4	
要因4-1	
要因4-2	
対処・予防措置	スラッジの原因となる土砂の流入は避けられない。配管閉塞を生じるほど大量に堆積する前に、下部流出口を開いて消化液タンクへ排出しておけば、今回の事態は避けられたと考えられる。せつかく上下2カ所に流出口が設置されているのであるから、これをうまく利用すれば良かった。
総括	
知識化	
その他

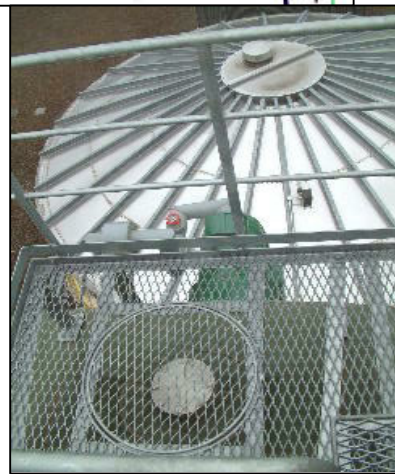
手前の小さなマンホールが追加設備した点検孔
奥は湿式ガスホルダーの屋根

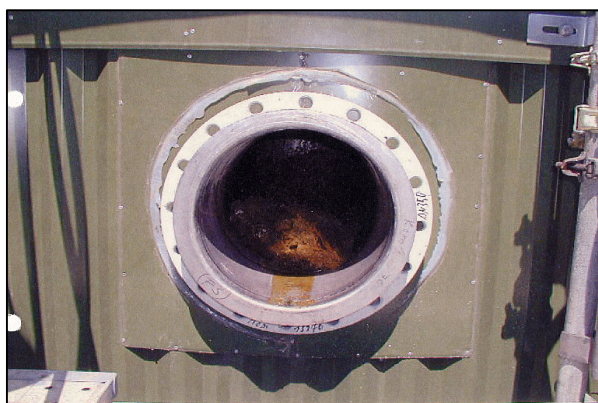
発酵槽との接続部で配管を取り外して、中を確認
配管の奥に閉塞物が見える

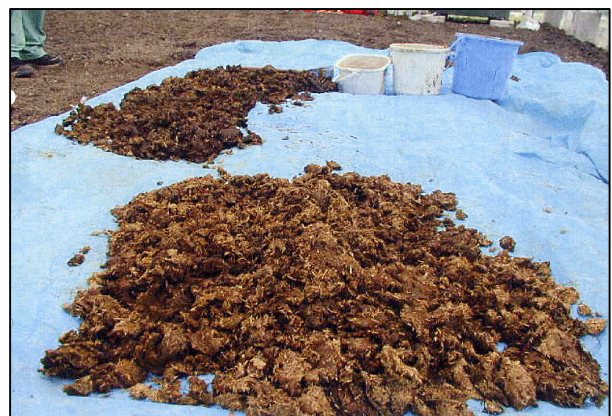
取り出した閉塞物

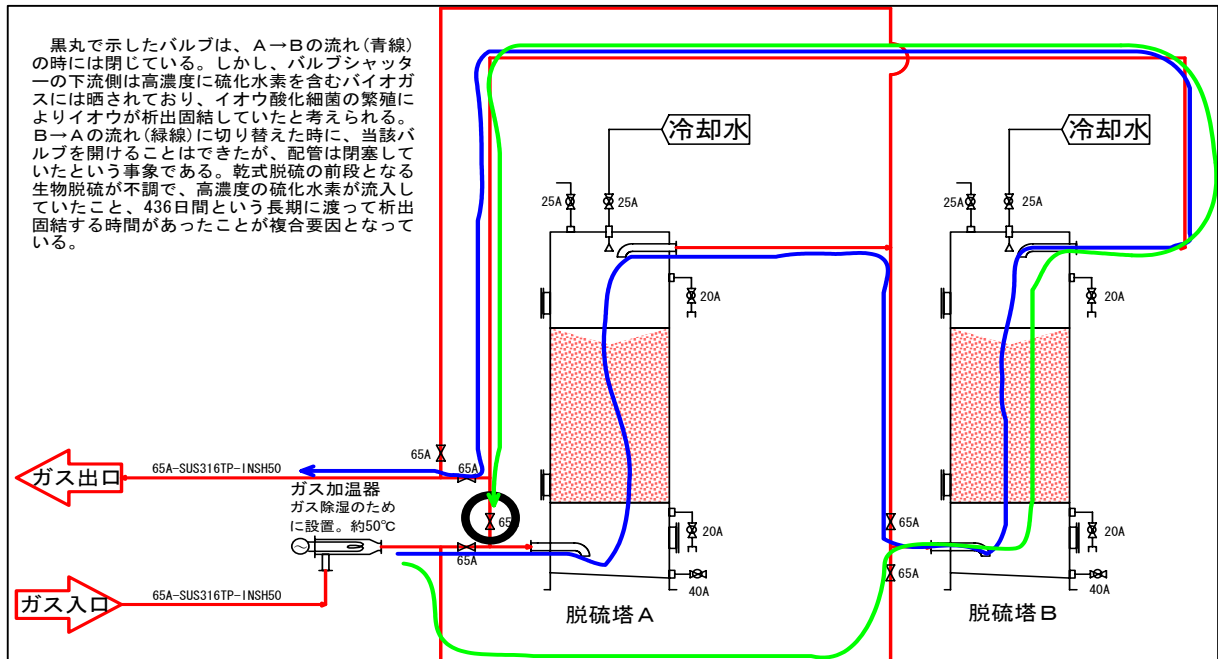
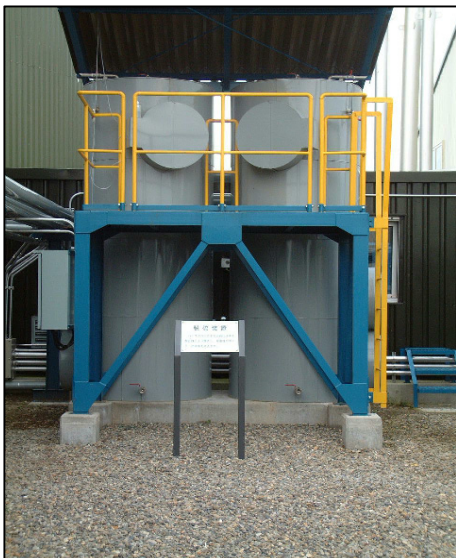
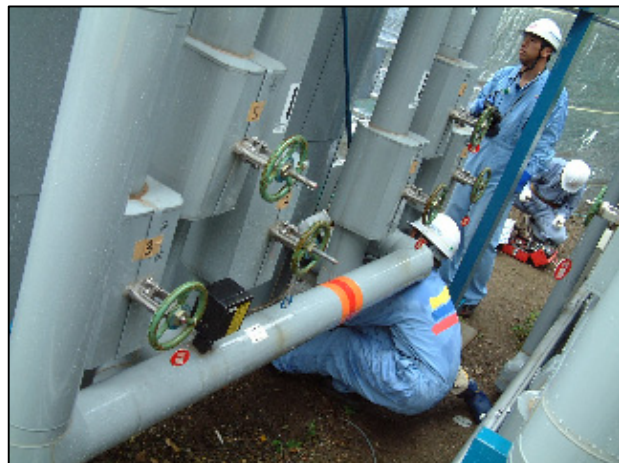
確認日	2002年7月25日
タイトル	乾式脱硫装置配管でのイオウ固結閉塞
事象	2塔の乾式脱硫塔をメリーゴーランド方式（脱硫性能が低下した塔をガス流路の上流側となるようにバルブの開と閉の組み合わせを切り替える）で使用している。プラント稼働後、最初の脱硫剤交換後に、A塔→B塔の流路をB塔→A塔としたところガスが流れなくなった。
経過	平成13年5月：メタン発酵槽の起動に伴い乾式脱硫も開始した。 平成13年8月21日：生物脱硫開始 平成15年2月25日：最初の脱硫剤交換を実施 脱硫剤の交換自体は順調に作業が終了した。A塔→B塔の順序でガスが流れていたが、B塔→A塔の流れに切り替えた。ガス消費機器（コジェネレータとガスボイラ）がどうしても起動しなくなった。乾式脱硫塔の配管をチェックしたところ、A→Bの流れでは使用されておらず、B→Aの流れで使用されることとなった配管のバルブ部分に大量のイオウが析出固結して配管を閉塞していた。
原因	想定外の場所でイオウ酸化細菌の繁殖・イオウの析出固結が生じた
要因1	脱硫開始から436日間という長期に渡って析出したため閉塞するほど固結した
要因1-1	
要因1-2	
要因2	前段の生物脱硫の不調で、高濃度の硫化水素が流入していたため析出が多量となった。
要因2-1	
要因2-2	
要因3	
要因3-1	
要因3-2	
要因4	
要因4-1	
要因4-2	
対処・予防措置	予備バルブに交換した。 その後、5回目の脱硫剤交換後に剥落したイオウでバルブが完全に閉まらないというアクシデントを経験したが、閉塞に至る事態は生じていない。 特段の予防措置は講じていないが、この経験を引き継ぐことで対処可能と考えられる
総括	
知識化	
その他

上写真：乾式脱硫塔の裏側の配管とバルブ群
 左写真：乾式脱硫塔正面写真
 下写真：閉塞していたバルブ。イオウは除去した後。

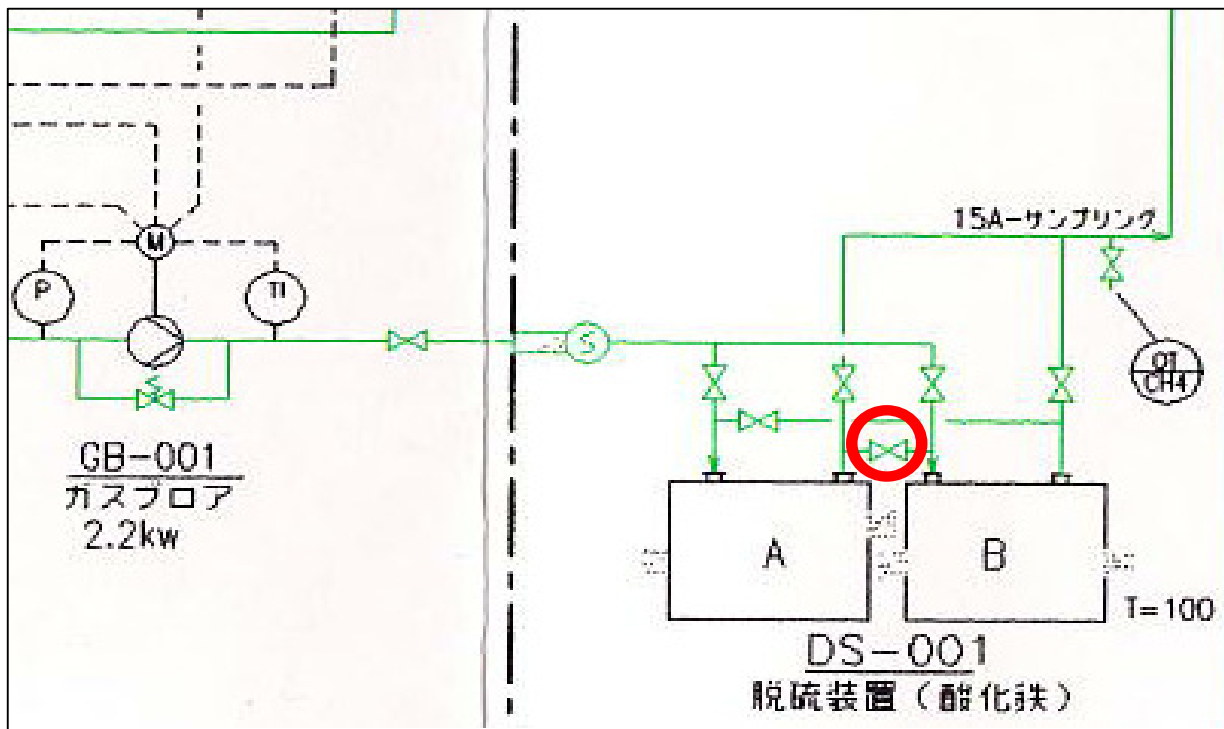
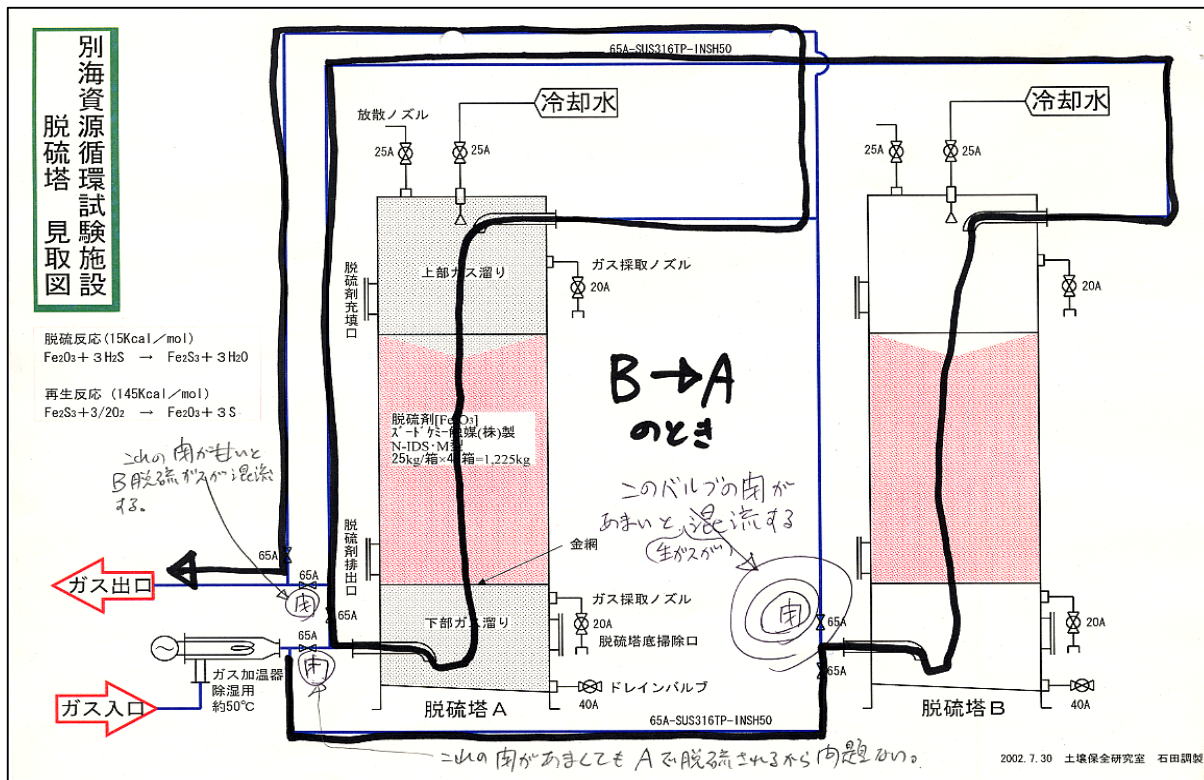
「手書きで三重丸をつけたバルブを検査するように」という指示を現場に送った文書

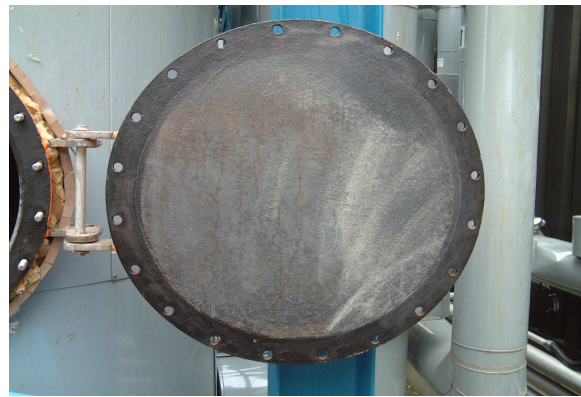
マンホール部：煤けた状態であった

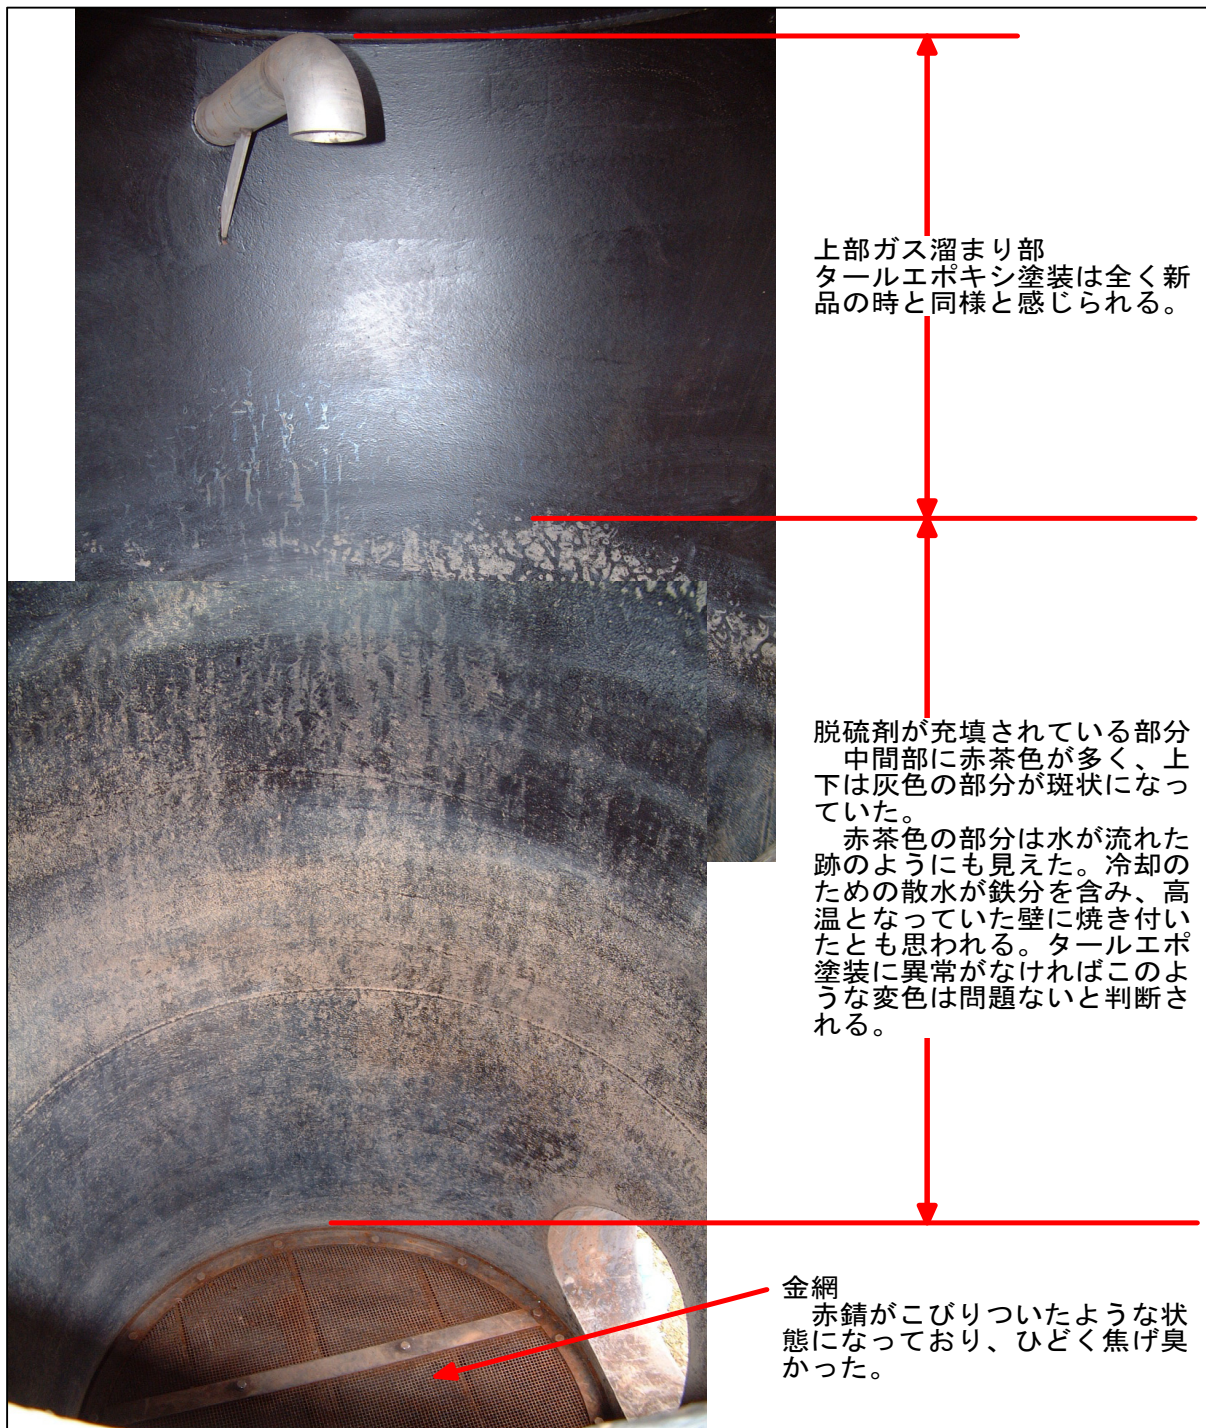
上部ガス溜まり部
タールエポキシ塗装は全く新品の時と同様と感じられる。

脱硫剤が充填されている部分
中間部に赤茶色が多く、上下は灰色の部分が斑状になっていた。
赤茶色の部分は水が流れた跡のようにも見えた。冷却のための散水が鉄分を含み、高温となっていた壁に焼き付いたとも思われる。タールエポキシ塗装に異常がなければこのような変色は問題ないと判断される。

金網
赤錆がこびりついたような状態になっており、ひどく焦げ臭かった。

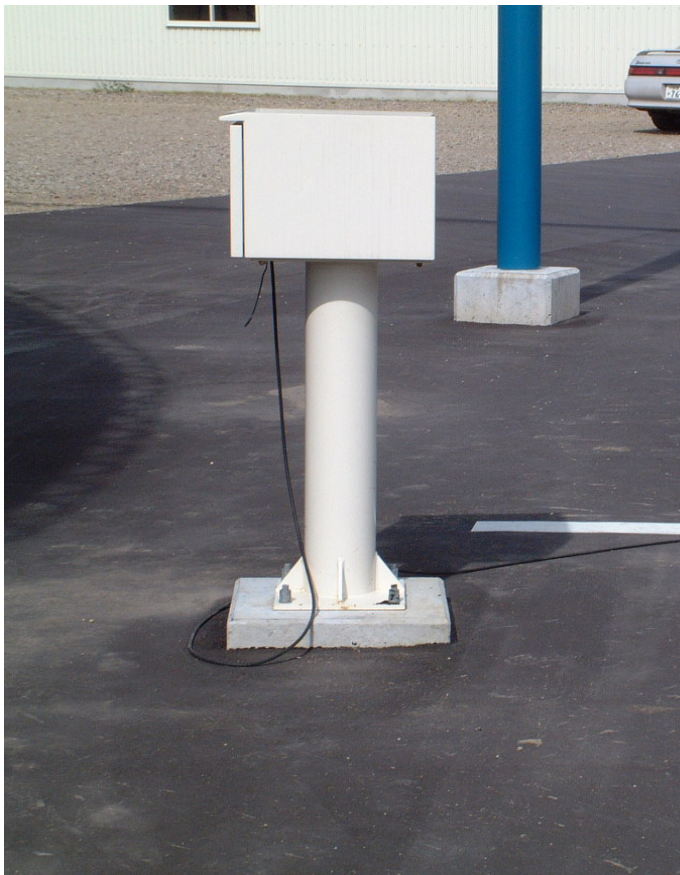
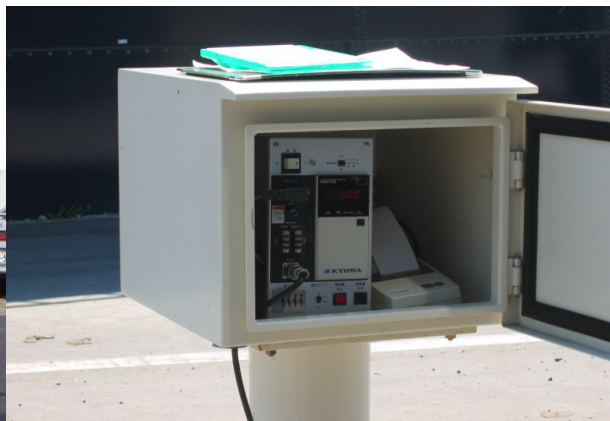
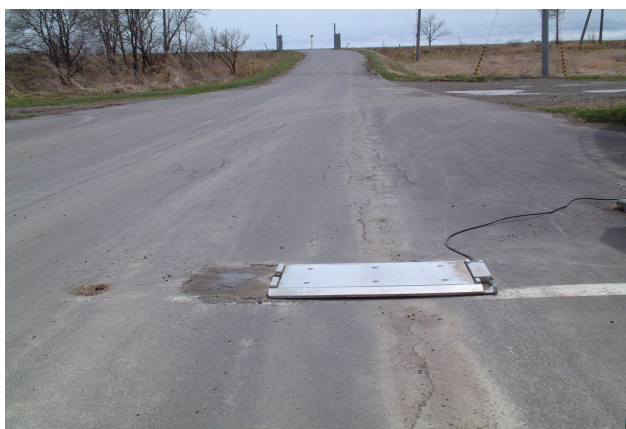
確認日	
タイトル	トラックスケール・プリンタの修理履歴
事象	搬入・搬出されるふん尿・副資材・消化液の全ての重量は、トラックスケールで秤量し、感熱ロール紙に出力して記録管理している。トラックスケールはポータブル車両重量計RWP-61Aで、計量板1枚での片軸測定である。4年間での修理履歴は2回であった
経過	平成15年2月：トラックスケール用プリンタ故障。新品に買い換え。48,300円
	平成16年5月：トラックスケール計量板修理。20日間を要した。484,050円
原因	プリンタ故障は不明。計量板は雨水の浸入と推定。
要因1	計量板を設置する場所はほぼ一定である。轍が掘れて凹み、湛水しやすくなっている
要因1-1	
要因1-2	
要因2	
要因2-1	
要因2-2	
要因3	
要因3-1	
要因3-2	
要因4	
要因4-1	
要因4-2	
対処・予防措置	計量板を設置する場所を平坦に修理する必要がある。
総括	発酵原料は無償で提供されることを前提とした試験研究施設であることから、トラックスケールは簡易なポータブル型を設置した。しかし、今後、副資材を有償で受け入れるといった体制に変化した場合には、商業利用に適さないスケールである。また、舗装面に5年程度で轍が発生したことも想定外であった。
知識化	
その他

上写真：平成13年度当初の状況
左写真：轍が掘れている様子

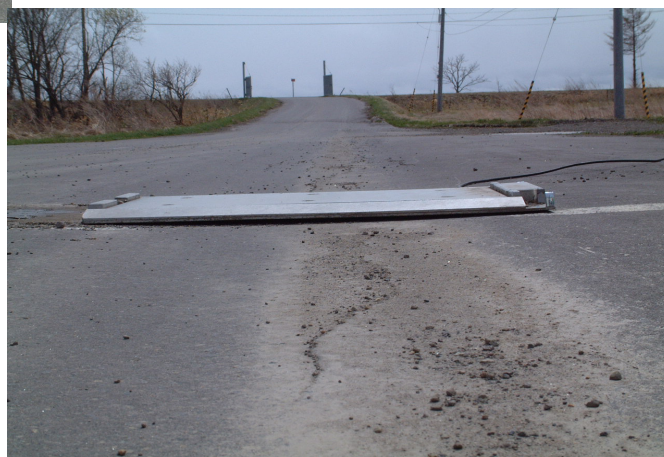
下写真：轍部は計量板が浮いた状態になっている
車輛が通過するたびに搦み、計器の故障を助長すると同時に、秤量精度にも影響する。

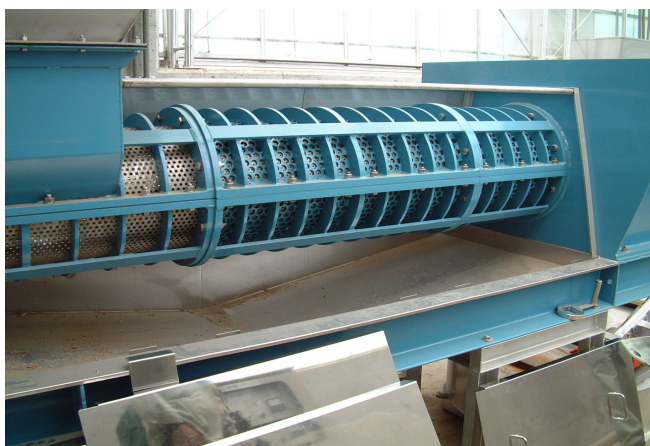
ストレーナー部

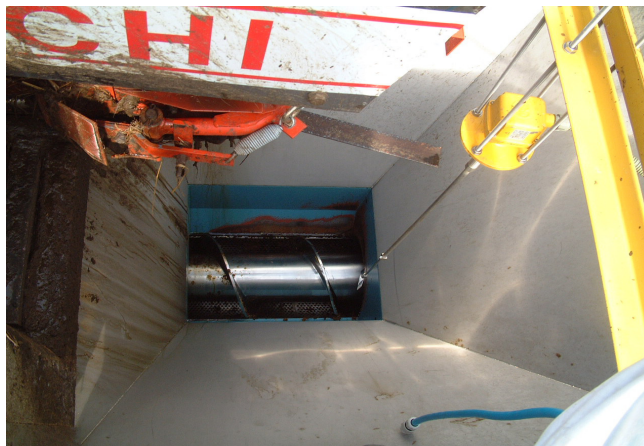
ホッパー部：内部にスクリーのシャフトと螺旋鏟が見える。右手の黄色の物体がセンサー
