確認日	
タイトル	ウェーブプレスシステムの修理履歴
事象	固液分離設備のウェーブプレスシステムは、受入ハウスー定量送り込み装置(マニュアルプレッタ流用)ー送り込みバーンクリーナーープレス本体で構成されている。スクリーンプレスでは固形ふん尿を全量処理できないことから、平成14年度に特注仕様で導入し、11月から稼働開始した。4年間での修理履歴を整理した。
経過	平成15年9月：送り込みバーンクリーナー修理 66,780円
	平成16年2月：送り込みバーンクリーナー修理 7,350円
	平成16年3月：送り込みバーンクリーナーワイパー修理 42,525円
	平成16年7月：マニュアルプレッタチェーンバーねじれ修理 68,103円
原因	
要因1	
要因1-1	
要因1-2	
要因2	
要因2-1	
要因2-2	
要因3	
要因3-1	
要因3-2	
要因4	
要因4-1	
要因4-2	
対処・予防措置	
総括	
知識化	
その他

確認日	
タイトル	温水供給地下配管の断列
事象	平成16年12月1日に「温水貯留タンクの水位が一日で10cm程度低下している。地上部の配管には異常は観察されない」との連絡があった。12月8日には「一日で空になってしまうほどひどくなった」との連絡があった。地下での配管断列が強く疑われたので、地下配管への分岐基部にバルブを設置し、閉めたところ、温水貯留タンクでの水位は低下しなくなった。
経過	地震の被災経過から、以下のように推測される。平成16年11月29日に震度5強という強い地震があった。この被災で地下配管に亀裂が入り、水漏れが始まった。12月6日には震度5弱の強い余震を受け、地下配管が断列してしまい、急激な漏水となった。 漏水を止めるためにバルブを閉じるように指示したところ、この時に初めて止めバルブが設置されていないことが判明し、急遽、追加工事を行った。分岐配管にはメンテナンスのために止めバルブがついていることを信じて疑っていなかったのが右往左往した。
原因	度重なる地震による被害と考えられる
要因1	建設時には地下配管の基部にバルブが設置されていなかった。
要因1-1	
要因1-2	
要因2	
要因2-1	
要因2-2	
要因3	
要因3-1	
要因3-2	
要因4	
要因4-1	
要因4-2	
対処・予防措置	
総括	
知識化	施工図面を細かく良く確かめること。また、施工業者にきちんと確認すること。
その他

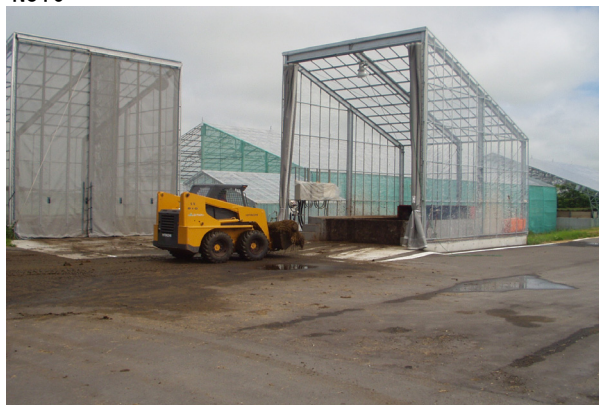
定量送り込み装置が設置された受入ハウス

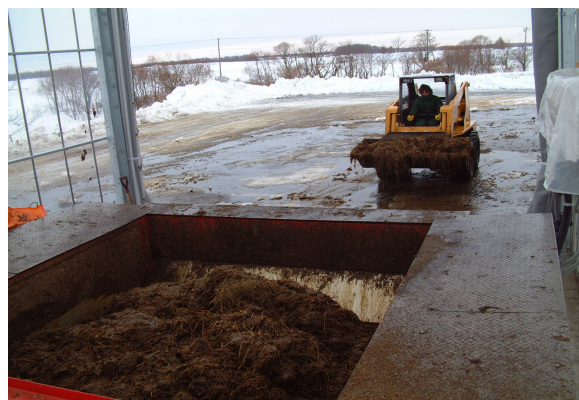
定量送り込み装置へのふん尿投入

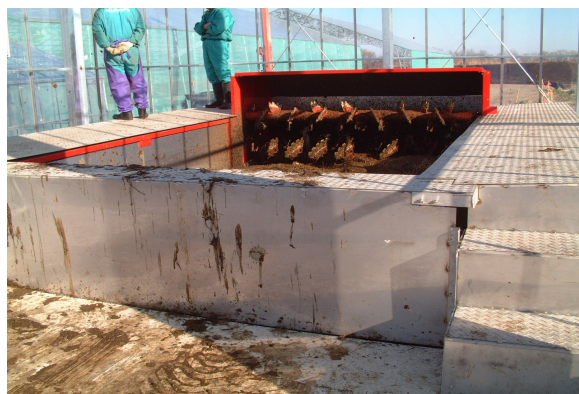
定量送り込み装置

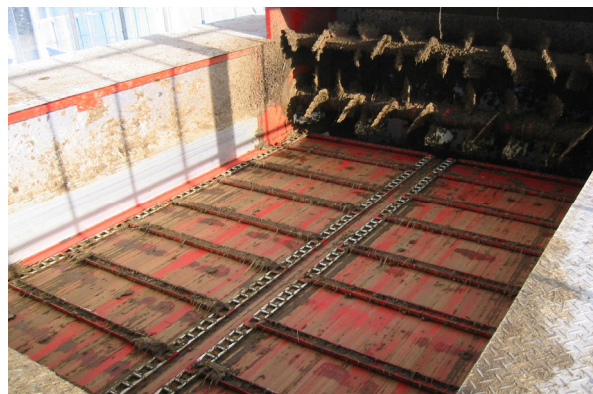
定量送り込み装置内部

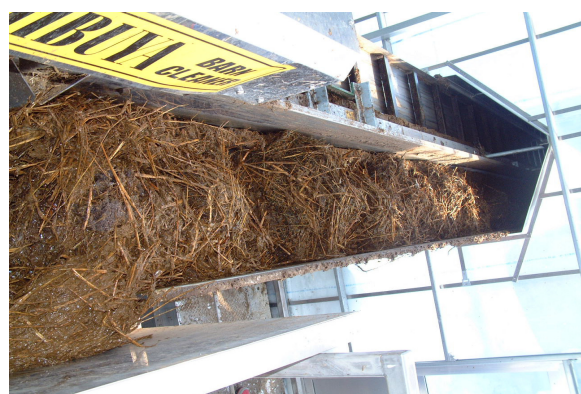
定量送り込み装置からふん尿を搬送するバンクリナー

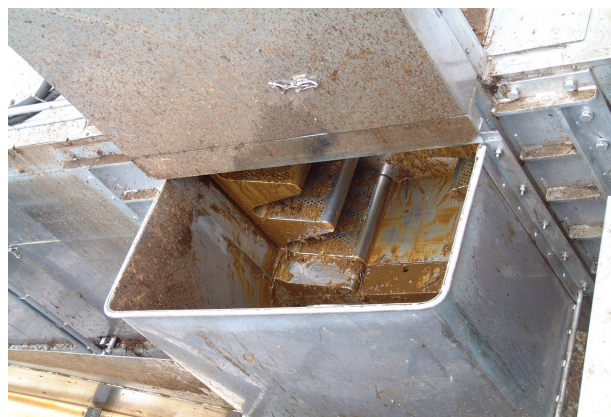
ウェービープレスのプレス装置内部

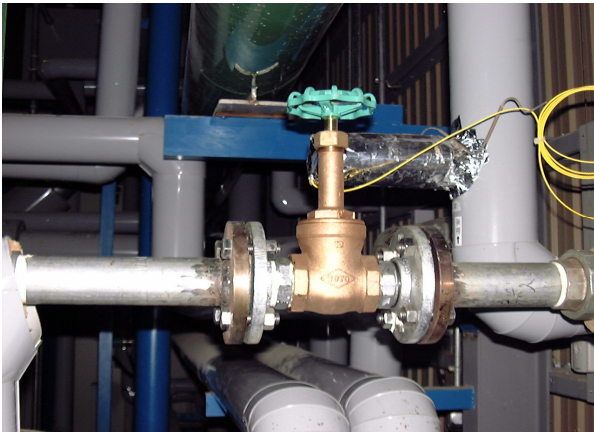
温室への温水供給を停止するバルブその1

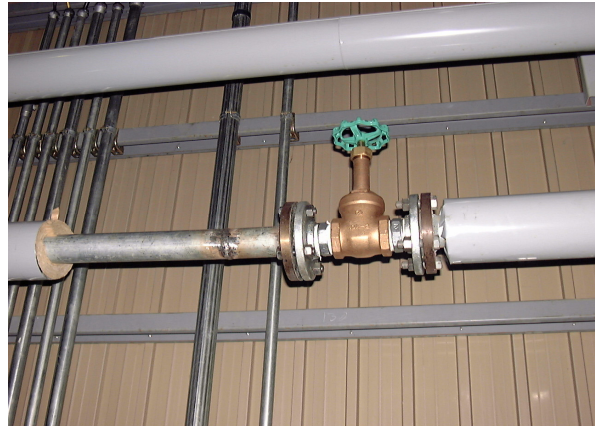
温室への温水供給を停止するバルブその2

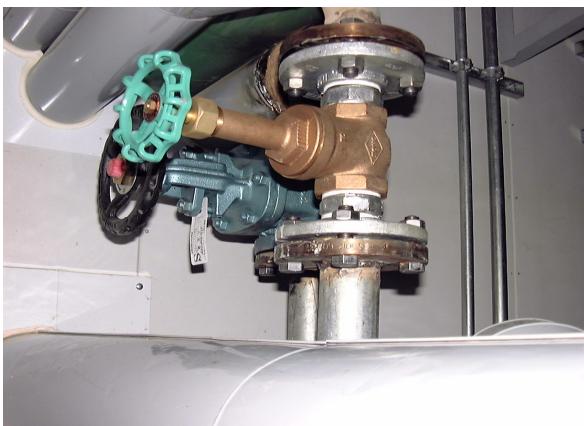
堆肥化施設への温水供給を停止するバルブ

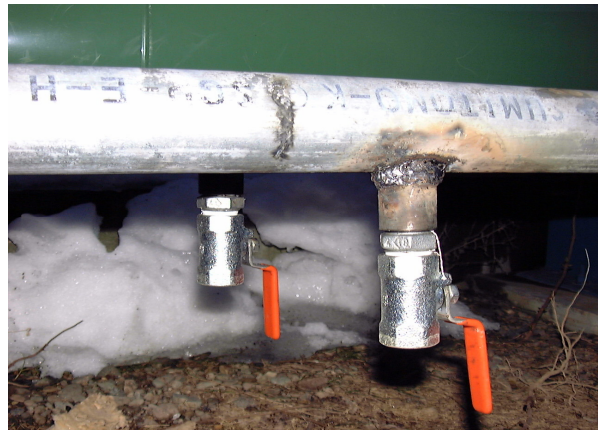
バルブを閉めたあとの配管内残留水を抜くためのバルブ。エアコンプレッサで加圧する必要がある。

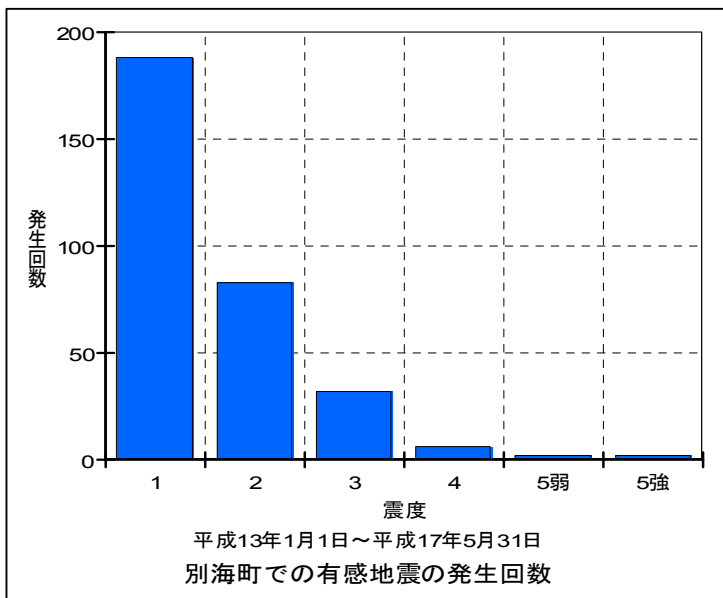
平成13年1月から平成17年5月までの1612日間に別海町で記録された震度1以上の地震の震度別回数を図示した。合計313回の地震が記録されており、平均すると5日に1回は揺れていることになる。

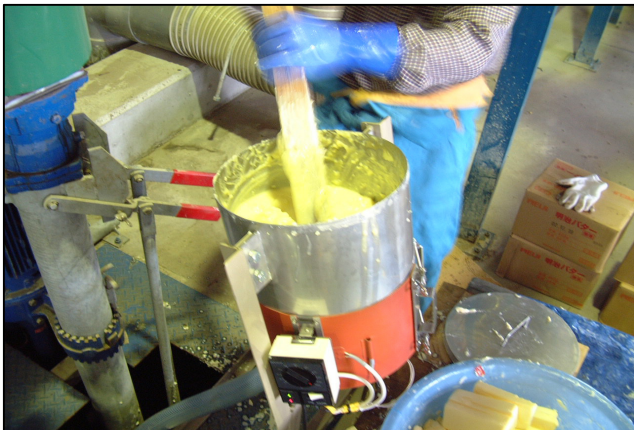
電熱ヒーターを利用して試作した溶解器。能率が悪く、少量であれば対応できるが、通常の利用には不適であった。

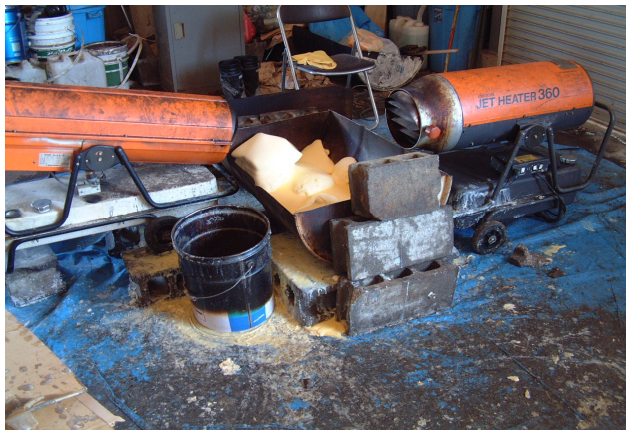
縦半割にしたドラム缶にバターを入れ、2台のジェットヒーターで溶解する方式。冬季はこの方式に落ち着いた。作業員2名が付きっきりで495kgの処理に14日間を要した。

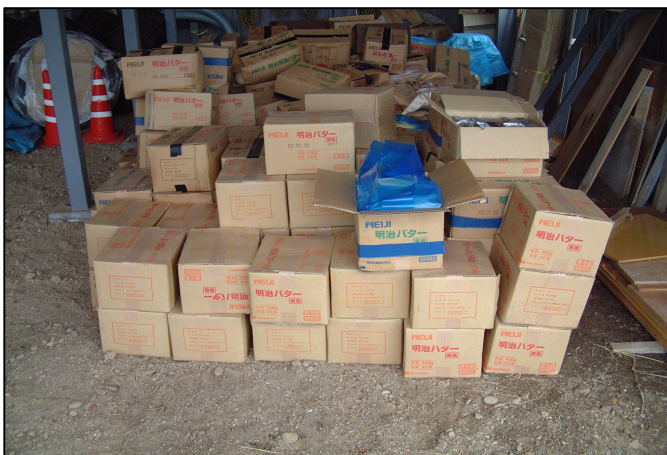
大きな塊は20kg/箱、右上の箱は1kgの小包。

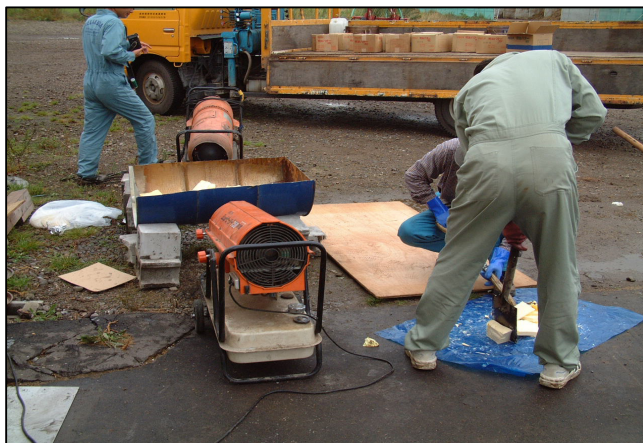
大きな塊は、スコップなどで小分けしなければ速やかに溶けない。

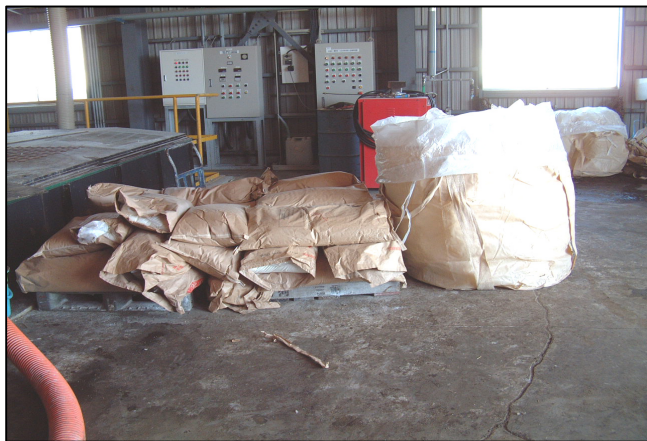
脱脂粉乳は25kg/袋で搬入される。綴じ口を切り開いて、ふん尿受入槽に投入する。粉塵となって舞い上がる。

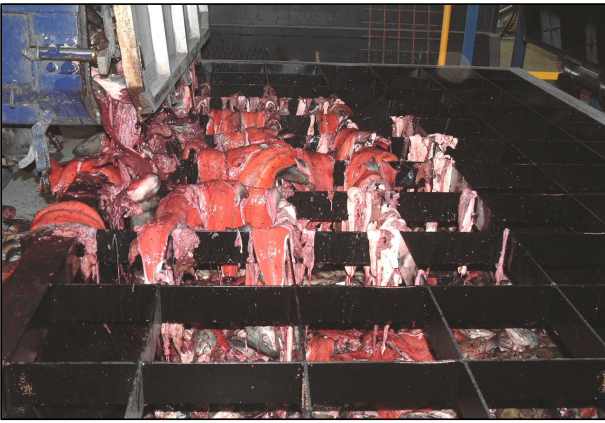
水産加工残滓を副資材破砕機の受入ホッパに投入した状況

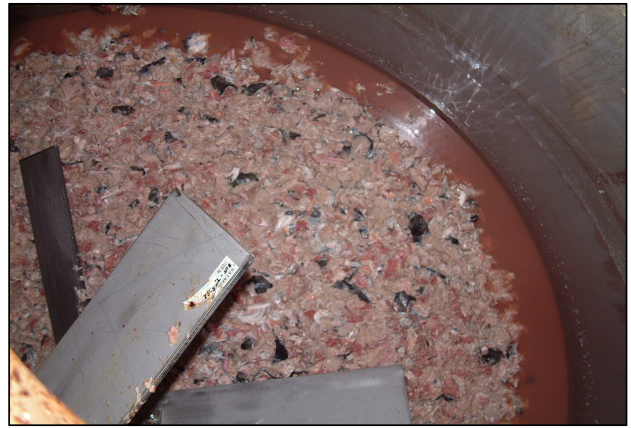
確認日	
タイトル	副資材貯留タンクの底の形状が不良
事象	2002年10月24日に水産加工残滓（サケマス加工場から搬入された中骨、頭、ヒレ、内臓）を用いて、破碎機の稼働と破碎程度の試験を実施した。破碎程度は粗く、期待していたミンチ状にはならなかった。また、副資材貯留タンクから副資材を搬出する吸い出し口は側壁に設置されているため、破碎した水産加工残滓のほとんどがタンク内に残留した。放置すれば腐敗することが懸念されるので、マンホールを開けて残滓を掻き出し、清掃した。
経過	水産加工残滓は季節変動が大きいこともあり、投入試験はこの1回しか実施しなかった。連日のように使用するのであれば、多少の残滓は課題にならないかもしれないが、投入に一区切りついた時点では、残滓の問題は必然となる。
原因	底が平坦で、吸い出し口が側壁にあるという構造上の不良
要因 1	
要因1-1	
要因1-2	
要因 2	
要因2-1	
要因2-2	
要因 3	
要因3-1	
要因3-2	
要因 4	
要因4-1	
要因4-2	
対処・予防措置	図示したように、貯留タンクの底の形状と吸い出し口の位置を改造することが最善と考えられる。
総括	
知識化	
その他

副資材貯留タンク内での残留状況

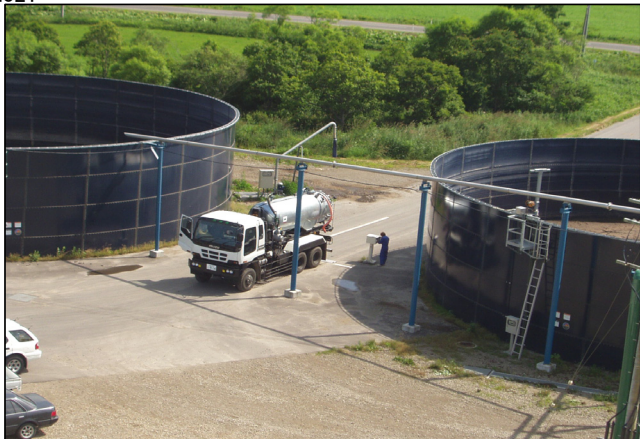
消化液貯留槽と汲み出しポンプ

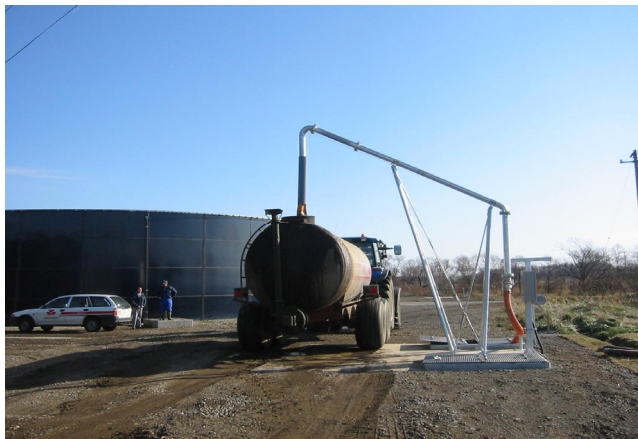
確認日	
タイトル	消化液搬出時の溢れ
事象	春先・一番草収穫後(7月下旬)・二番草収穫後(9月中旬)・秋口の4回/年に消化液の圃場散布が実施される。ふん尿の提供農家が、各自の都合とタンカーで搬出を行う。積載時に溢れさせる事例が多く見受けられる。
経過	
原因	汲み上げポンプを停止させるタイミングが遅い
要因1	タンカーに満載することを優先させているため、溢れたら止めるという認識の者が多い
要因1-1	
要因1-2	
要因2	真空吸引での積載ではなく、タンク上部の開口部からの流し入れなので溢れる
要因2-1	
要因2-2	
要因3	
要因3-1	
要因3-2	
要因4	
要因4-1	
要因4-2	
対処・予防措置	利用者のモラルに委ねざるを得ない
総括	
知識化	
その他

汲み出しの状況

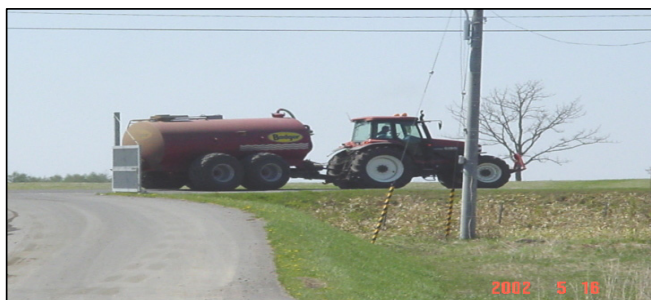
農家が使用している一般的なタンカー：牽引型

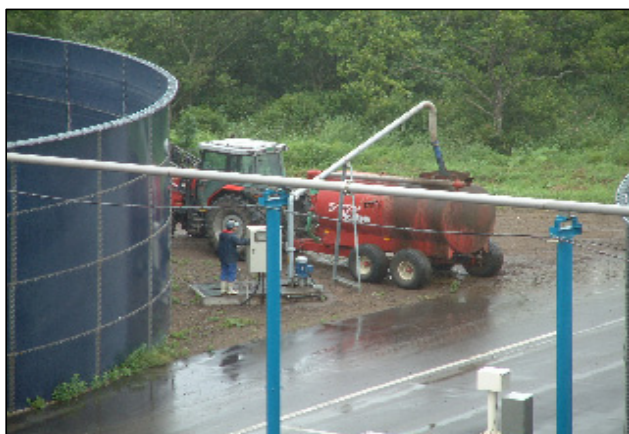
農家による積み込みの様子

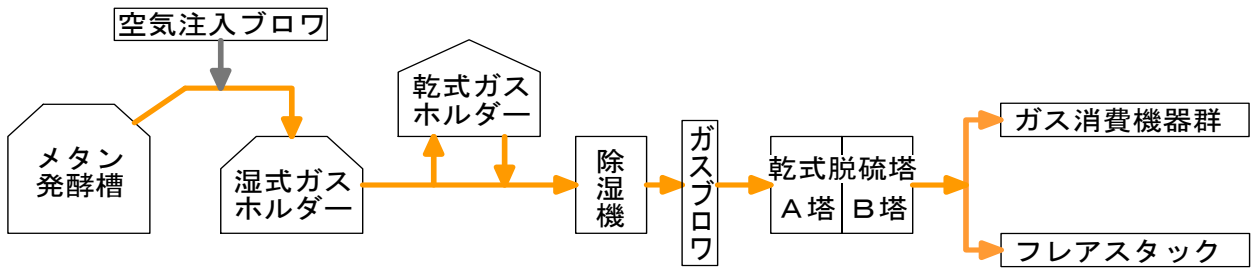
現状の配列

- ① 乾式ガスホルダーには、生物脱硫が不調であると脱硫されていない生ガスが貯留される。加えて、除湿もされていないため、乾式ガスホルダーのガス膜の損傷が強く危惧される。
- ② 除湿器には、生物脱硫が不調であると脱硫不十分な生ガスが流入する。除湿器の損耗が危惧される。
- ③ ガスブロウには、生物脱硫が不調であると脱硫不十分な生ガスが流入する。ガスブロウの損耗が危惧される。

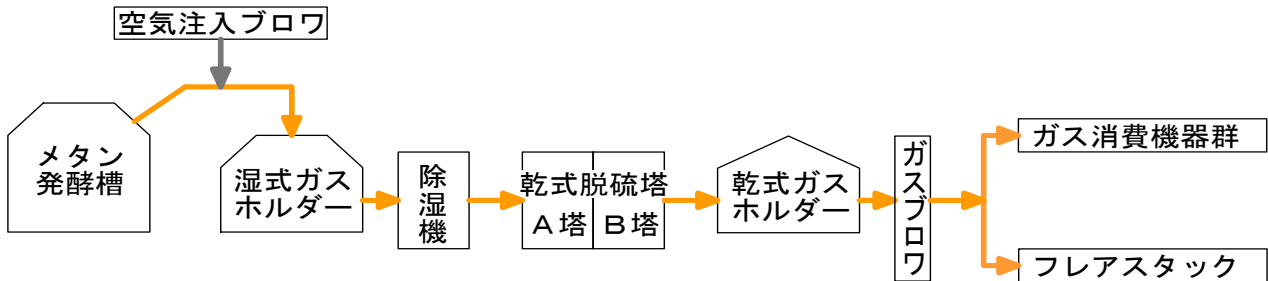
改善した配列案

- ① 除湿器には、生物脱硫が不調であると脱硫不十分な生ガスが流入する。除湿器の損耗が危惧される。

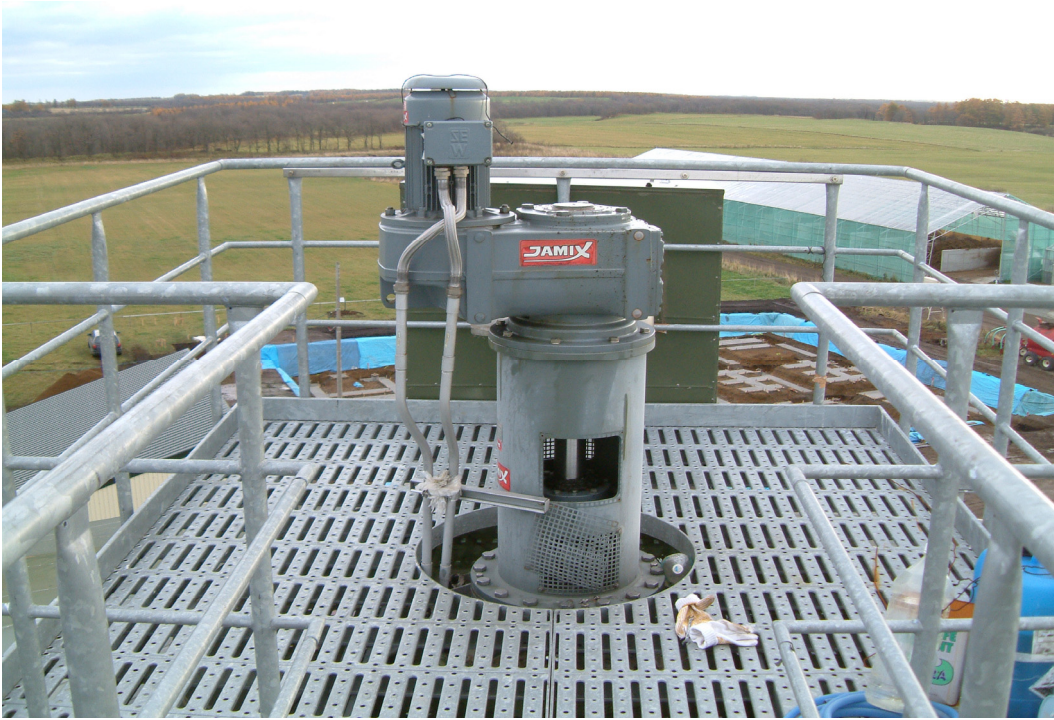
攪拌機全景。左上にモーターがあり、中央上部のギアボックスで回転数を落とすとともにトルクを得る。

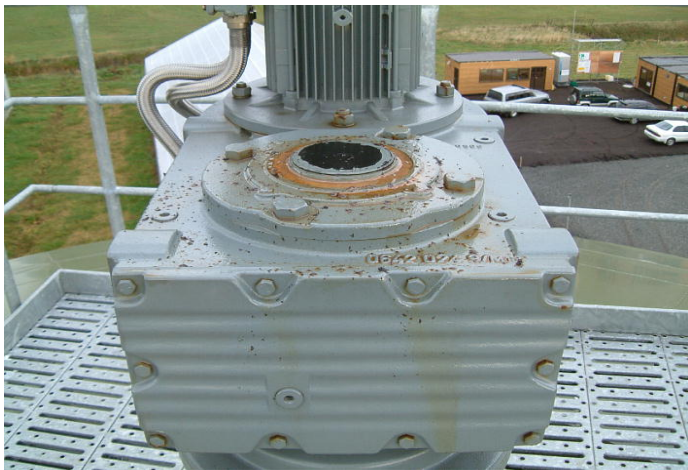
ギアボックス上面部の状況

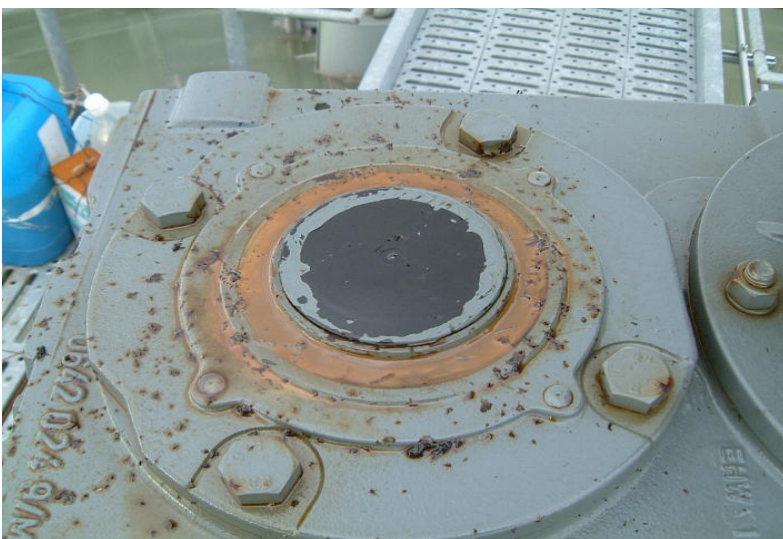
確認日	
タイトル	メタン発酵槽攪拌機のギアボックスからのオイル漏れ
事象	平成15年10月29日、運転員からメタン発酵槽の攪拌機でオイル漏れが2週間くらい前に発生していた。漏れはとまっている。大きなトラブルはない。・・・との連絡があった。
経過	11月に現場を確認した。ギアにキシミ音などもなく致命的なトラブルとは考えられなかったことと、代理店に問い合わせた結果、修理自体は現地で実施できるとのことであったが予算上の都合もあり、様子を見ることとした。
	平成16年度の最終的な点検整備の中で、点検整備を実施した。
原因	不明
要因1	
要因1-1	
要因1-2	
要因2	
要因2-1	
要因2-2	
要因3	
要因3-1	
要因3-2	
要因4	
要因4-1	
要因4-2	
対処・予防措置	定期点検の励行
総括	
知識化	
その他

オイル漏れ状況の拡大写真。薄い茶色が漏れたオイルが乾燥した跡。

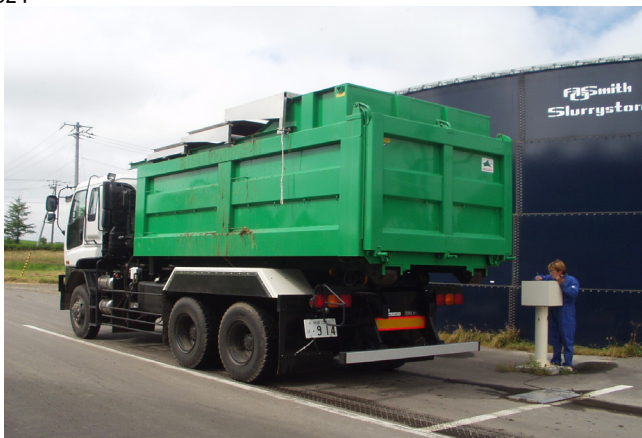
ルーフを装着した状態のコンテナ

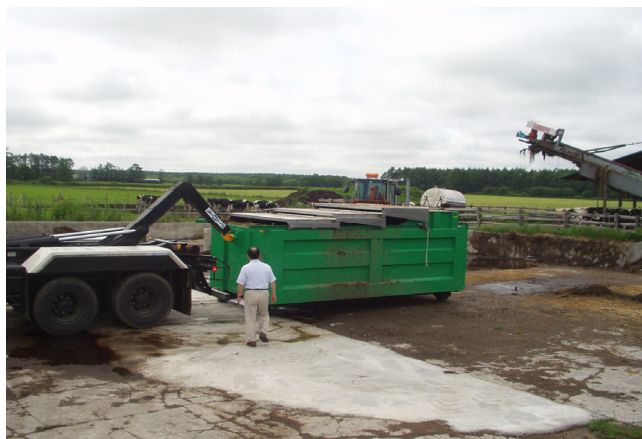
搬出の状況

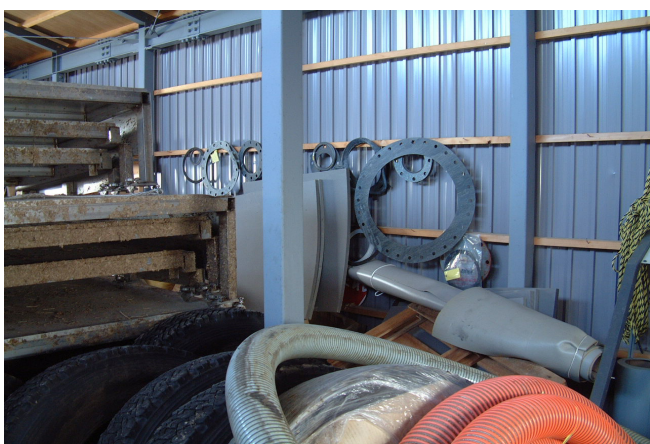
プラント内の機械機具庫に収納されたルーフ
