湧別プラントでのトラブルのカルテ一覧表  
 (カルテ番号は、それぞれのカルテの左上隅に記してある。)

## 積雪寒冷地における環境資源循環プロジェクト

試験担当機関：(独)北海道開発土木研究所

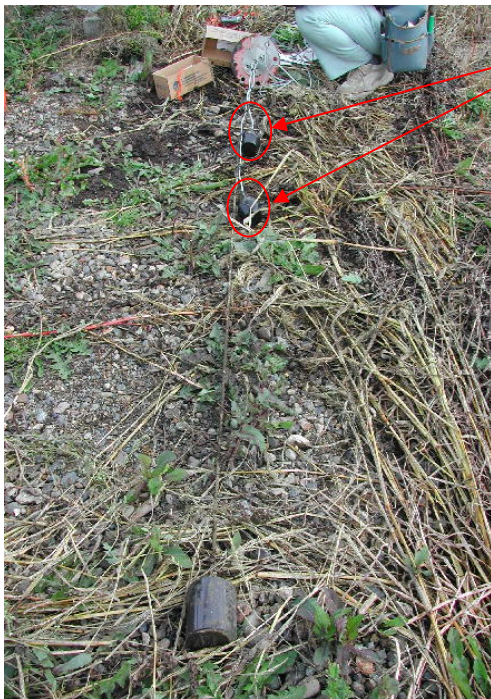
確認日	2002/10/23
タイトル	センサーの異常感知
事象	センサーの異常感知が過去に何度かあった。
経過	スラリー受槽センサーの異常感知が過去に何度か発生していたのでテスターによるチェックを行った。その結果、断線していることが判明した。原因はふん尿に接したケーブルの被覆が劣化しケーブル内配線が浸食されたためであった。
原因	ケーブル内の断線
要因1	ふん尿がケーブル内配線を浸食したため
要因1-1	ふん尿はビニルを劣化させるため
要因1-2	
要因2	
要因2-1	
要因2-2	
要因3	
要因3-1	
要因3-2	
要因4	
要因4-1	
要因4-2	
対処・予防措置	H、Lセンサーの交換
総括	ふん尿あるいは消化液を貯留する閉鎖型の槽で発生したセンサーケーブルの劣化である。このような環境におかれるセンサー類は、消耗品と考えて、適宜交換をしなければならない。このトラブルの後、同様のレベルセンサーは、し尿処理施設でも劣化実績のあることがわかった。センサーの故障があってもそれが波及しての被害が広まらないような工夫も必要である。
知識化	ふん尿はケーブルの被覆物の劣化を早める。
その他	センサーの交換の際スラリー受け槽の底にスラッジが堆積していることがわかった。

交換後のレベルセンサー全景

レベルセンサー  
徳利のようなセンサー本体の傾きで液面の到達・未到達を発信する。

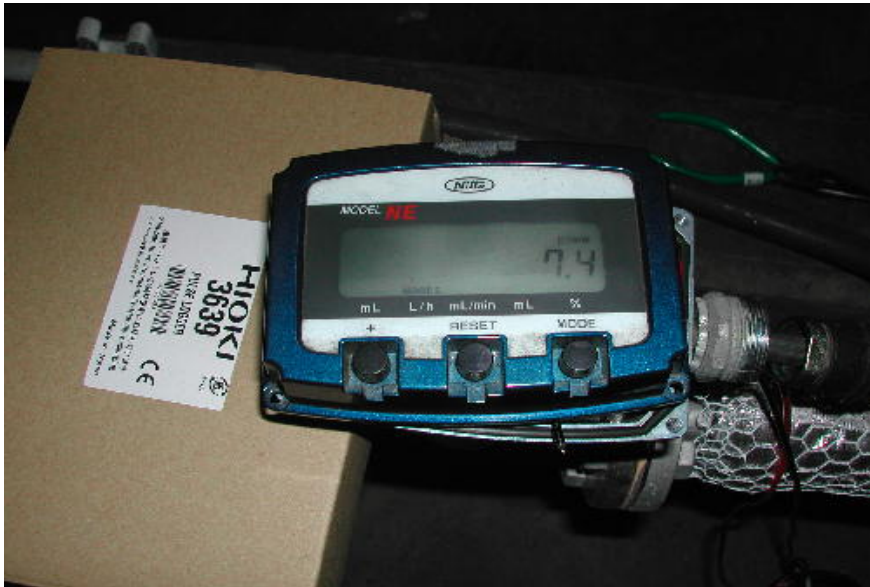
重油流量計

確認日	2002/10/20～23		
タイトル	重油流量計データの異常記録		
事象	重油流量計記録値異常が疑われたので、調査を行った結果、流量計の接続ミスであった。		
経過	重油流量計の操作盤上の表示計が実流量と一致していないため検査を行った。電圧計を用いた調査により、操作盤表示計への入力電圧が正常の電圧値の半分程度しかないことが分かり、パルス・アナログ変換機-操作盤表示計の間で不具合の疑いが大きいことがわかった。施工業者に問いあわせたところ、流量計からパルス・アナログ変換機への入力は無単位パルスへ入力が正解であったが、有単位パルスへ接続していた。		
原因	流量計の接続ミスのため		
	要因1	配線図面が間違っていたため	
	要因1-1	図面のチェックもれ	
	要因1-2		
	要因2		
	要因2-1		
	要因2-2		
	要因3		
	要因3-1		
	要因3-2		
	要因4		
	要因4-1		
	要因4-2		
対処・予防措置	接続し直したところ、正しい表示になった。		
総括	単純なケーブルの接続指示ミスである。プラントの稼働初期に、各種データを十分にクロスチェックしておくべきであった。		
知識化	図面も間違っていることがある。 実流量と計測流量は、必ず証査する。		
その他

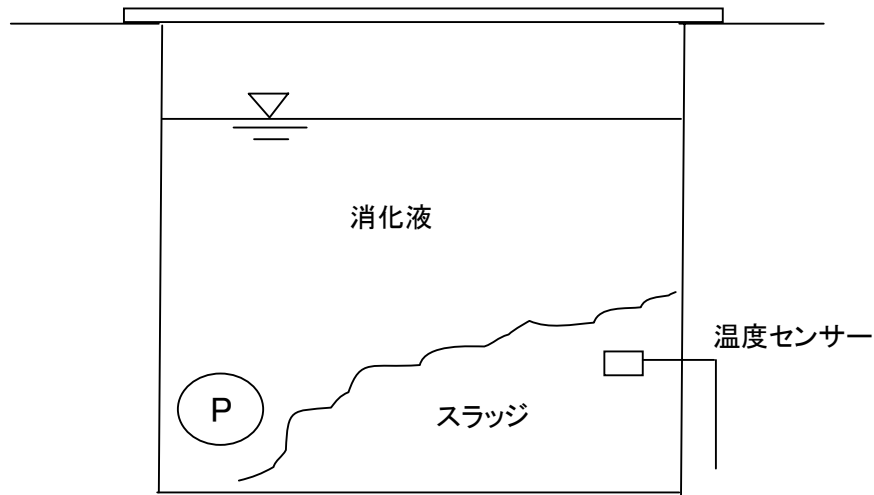
・殺菌槽略図

確認日	2002/11/8
タイトル	殺菌槽の温度表示が変化しない。
事象	加温用循環温水の設定温度を60℃から90℃に変更したが、これに伴って上昇するはずの殺菌槽温度計の表示値がほとんど変化しなかった。
経過	重油ボイラーの設定温度を60℃から90℃に変更し、殺菌槽の温度上昇を観測した。その際、加温用循環温水の温度は上昇しているにもかかわらず、殺菌槽内消化液の温度変化は微小であった。温度計の故障を疑い殺菌槽温度測定位置に可搬式温度計を挿入し、温度を確認しようとした際、殺菌槽の底部に堆積物があり、温度計が埋まっていることが分かった。
原因	殺菌槽堆積物により温度計が埋没したため
要因1	殺菌槽に堆積物が溜まったため
要因1-1	ふん尿中の固形物量を想定しなかったため
要因1-2	殺菌槽のポンプの攪拌能力を過大評価していたため
要因2	殺菌槽の堆積物を除去しなかったため
要因2-1	堆積物の量を予測していなかったため
要因2-2	
要因3	温度計の設置位置が深かったため
要因3-1	堆積物の堆積形状、深さを予測していなかったため
要因3-2	
要因4	
要因4-1	
要因4-2	
対処・予防措置	定期清掃
総括	地下ピットの堆積物が溜まってしまったために、センサーが埋もれてしまったトラブルである。日々のデータをグラフ化して確認していたので、殺菌槽の温度変化の異常に気がついた。ふん尿・消化液が滞留する場所には、遅かれ早かれ堆積物が生じる。施設的设计時には、スラッジの堆積を十分に考慮した仮想演習が必要である。
知識化	消化液中には固形分が存在し、流速の小さいところで必ず堆積する。 温度計の位置は底に近すぎると堆積物に埋まる。
その他	もし、殺菌槽温度をもとにしたフィードバック制御をかけていたとしたら、このような欠測の影響を防ぐ方法を考える必要がある。すべてのセンサーに対して「そのセンサーが欠測した時、制御上で何がおこるか」を考えておくことが必要である。

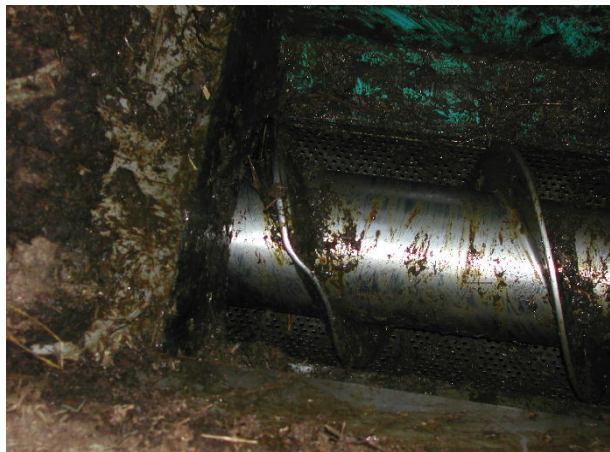
確認日	2002/12/5
タイトル	固液分離機のスクリーの変形
事象	管理人が固液分離機作業中にスクリーの変形に気付いた。
経過	2002/12/5 固液分離作業中に変形を発見した。これまでの固液分離作業中に、時々大きな異音が聞こえたり、分離物中に石等が混ざっていたことがあった。
原因	固液分離機に異物が混入したため
要因1	農家より搬入されるふん尿に異物が入っていたため
要因1-1	
要因1-2	
要因2	固液分離機に材料を投入する際に異物を発見するのが困難であるため
要因2-1	
要因2-2	
要因3	固液分離機の強度・機構が異物の混入に耐えられないため
要因3-1	
要因3-2	
要因4	
要因4-1	
要因4-2	
対処・予防措置	どんな異物があるかリストを作成、それぞれに対し対策を練る。
総括	農家の堆肥盤において、ホイールローダなどで家畜ふん尿をすくい上げる場合、どうしても異物が多少混入してしまう。固液分離機に限らず他の装置も異物により機能を損なうので注意が必要である。固液分離機の分解・修理には高額な修理費が必要であり、プラントの運営の可否に関わる問題である。しかし、異物混入の完全な防止は容易ではない。
知識化	固形ふん尿には、コンクリート片などの異物が入っていることがある。
その他

変形したスクリュー

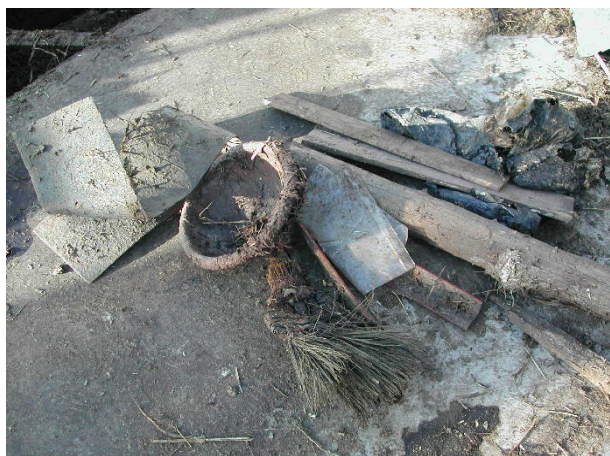
フンに混入する異物の事例

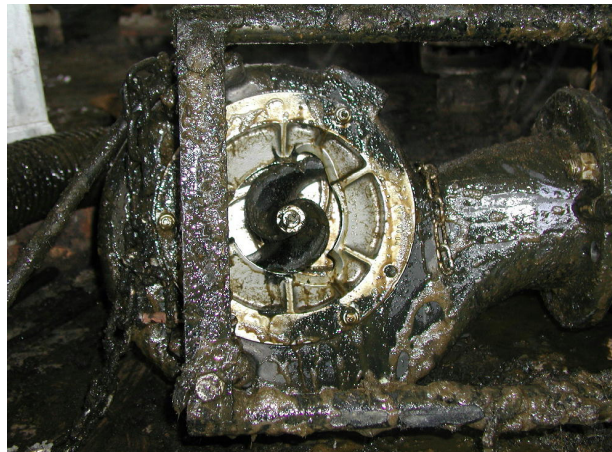
原料移送ポンプ(異常なし)

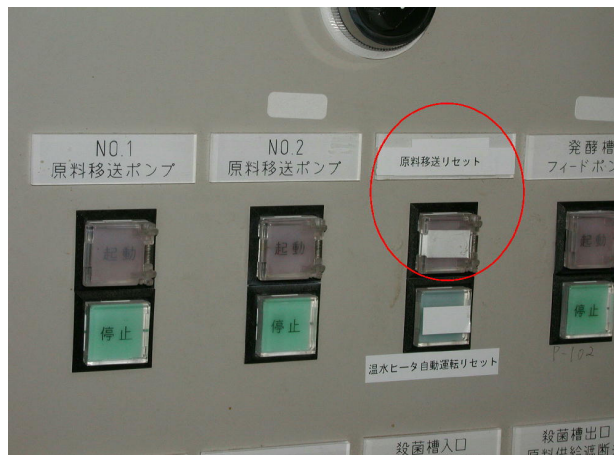
原料移送スイッチ

確認日	2002/12/31～2003/1/16
タイトル	発酵槽への原料投入ができなくなった
事象	原料投入が自動制御及び手動操作のいずれもできなくなった
経過	発酵槽へ原料の移送が困難な状態になった。調査したところ、自動制御中ポンプに手動操作が割り込んだためのシステムエラーであることが分かった。
原因	システムエラー(シーケンサーの停止)
要因1	自動制御中に、トラブル対応のため、手動操作(ポンプ起動)を割り込ませてしまった
要因1-1	
要因1-2	
要因2	
要因2-1	
要因2-2	
要因3	
要因3-1	
要因3-2	
要因4	
要因4-1	
要因4-2	
対処・予防措置	システムを見直して、シーケンスのリセットスイッチを新設した。
総括	No.10のトラブルも、今回のトラブルも、システムのエラーが原因である。自動制御中に手動操作を割り込ませると、どうなるかを事前に確認しておく必要がある。
知識化	自動制御中に手動操作を割り込ませたとき、システムがどうなるかを仮想演習しておくこと。
その他

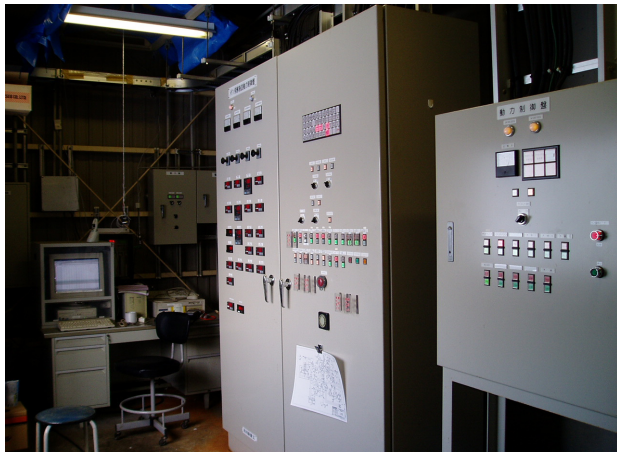
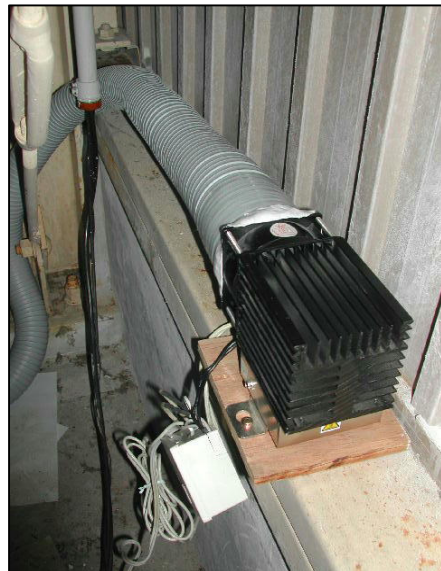
確認日	2003/2/8		
タイトル	シーケンサーカードの腐食		
事象	殺菌槽出口原料供給遮断弁(SV-002)のループチェックを行った結果、シーケンサーカードが腐食していることが分かった。		
経過	制御室操作盤よりSV-002の閉動操作を行えない状態であったので、SV-002のループチェックを行った。その結果、シーケンサ(プログラム)には異常なく、シーケンサー出力カードが腐食していることが判明した。		
原因	シーケンサーカードの腐食		
	要因1	室内雰囲気腐食性ガスを含んでいたため	
		要因1-1	換気が不十分なため
		要因1-2	ふん尿を貯留している隣室との遮断が不十分なため
	要因2	操作盤内に室内雰囲気が入ったため	
		要因2-1	操作盤が気密でなかった。
		要因2-2	
	要因3		
		要因3-1	
		要因3-2	
	要因4		
		要因4-1	
		要因4-2	
対処・予防措置	シーケンサーカードの交換及び制御室内に屋外の新鮮空気を取り込むファンを設置した。今後、定期的な点検及びシーケンサーカードと室内雰囲気が接触しないような対処が必要である。		
総括	シーケンサーカードの腐食によるシステムの誤作動である。このトラブルでは、目につきやすいバルブに故障があるものと思いきみ、シーケンサーカードに疑いをかけるのが遅れた。バルブ類が不可思議な動作をするようになったら、制御システムの(ソフトではなく)部品を疑ってみる必要がある。		
知識化	シーケンサーカードのような細かな電子回路が錆びると不可思議な制御不良が生じる。腐食性のガスがあると、細かな電子部品も錆びて、誤作動する。		
その他	カルテNo.10を参照。 2002/12/31以降、原料投入が自動停止しないトラブルがたびたび発生していた。上記シーケンサーカードの交換後、このトラブルは発生しなくなった。原料投入の制御は、交換したシーケンサーカードを経由しており、原料投入が自動停止しなかったトラブルもシーケンサーカードの腐食に起因していた可能性が高い。

左の制御盤の中にシーケンサーカードが格納されている 制御室内に屋外の空気を送るファン(新設)

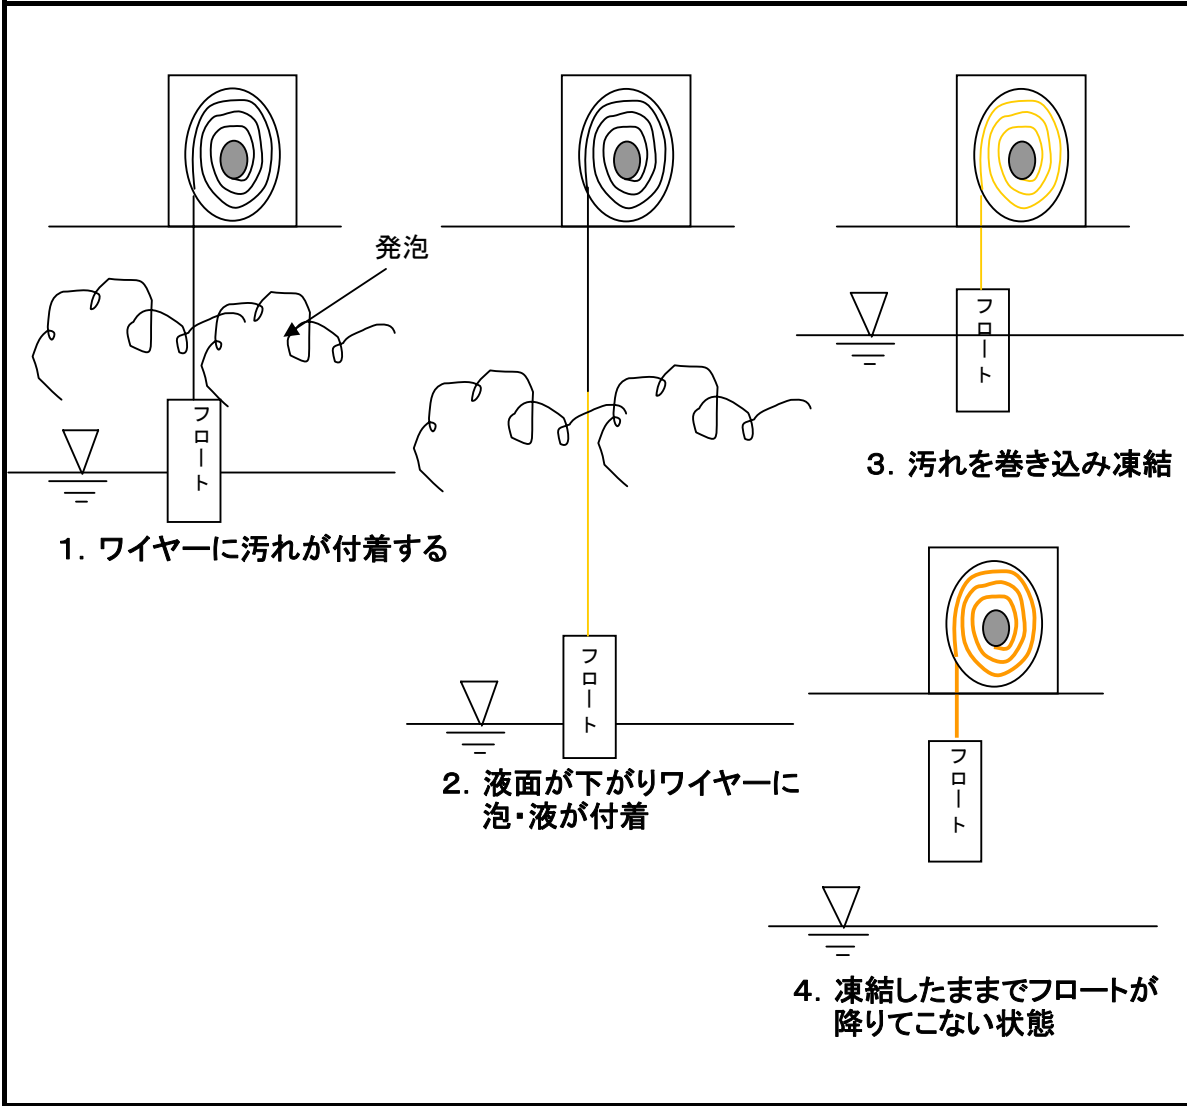
確認日	2002/12/31
タイトル	受入槽No2の液面ゲージの値は正確ではない？
事象	No2受入槽の液面ゲージの指示値と目視による液面の確認が一致しなかった。
経過	No2受入槽の液面ゲージの値を確認した後、直接目視により液面を確認したところ、液面より2m位上でフロートが凍りついて宙に浮いていた。センサーのワイヤーに付着した汚れがセンサーのメーター内に進入し凍りついた。
原因	凍結
要因1	受入棟の温度低下。
要因1-1	
要因1-2	
要因2	ワイヤーについての汚れを巻き込んだため
要因2-1	受け入れ槽での発泡によるワイヤーの汚れを予想できなかった。
要因2-2	
要因3	
要因3-1	
要因3-2	
要因4	
要因4-1	
要因4-2	
対処・予防措置	装置の改善は行わなかった。フロートが宙に浮いていないかを確認するようにした。
総括	液面の発泡により生じた機器類内部の凍結である。液面の発泡がありうるかも知れないという想定まではできるが、それがワイヤーについて、ワイヤーの巻き取り部でこびりつき、凍結に至るまでのことは仮想演習でも難しい。何らかの機械的改善を実施しないと、点検・清掃の手間が負担になる。
知識化	ふん尿や消化液の液面には、1m以上の泡の層ができることがある。 フロート式の液面計は、内部にワイヤーについての汚れ(泡)を巻き込む。
その他

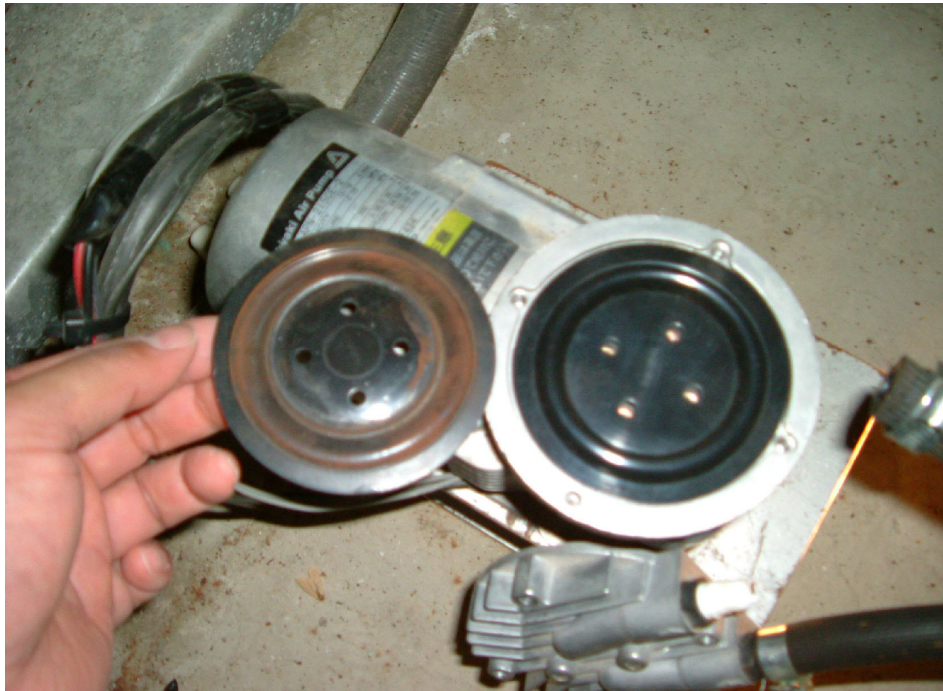
空気圧送ポンプ

確認日	2002/12/31		
タイトル	バイオガス混入空気量の変動する。		
事象	生物脱硫のためのバイオガスへの混入空気量は気温が低いと減少してゆく。		
経過	バイオガス混入空気量は50ℓ/hourを目標に調整するが、低温下では混入空気量がどんどん低下していた。混入空気量を一定に保つには、1時間おき程度で逐一調整が必要である。		
原因	低温下でのポンプ機能不安定		
	要因1	機械的原因は不明	
		要因1-1	
		要因1-2	
	要因2	ポンプ選択ミス	
		要因2-1	
		要因2-2	
	要因3		
		要因3-1	
		要因3-2	
	要因4		
		要因4-1	
		要因4-2	
対処・予防措置	なし		
総括	生物脱硫に必要な、バイオガスに対する一定量での空気混入ポンプの不具合である。結局原因は明らかにできなかった。低温でも送気量が変わらないポンプを選択しなければならない。		
知識化	ポンプは温度環境が変化しても送気量が変わらないものを選ぶこと		
その他

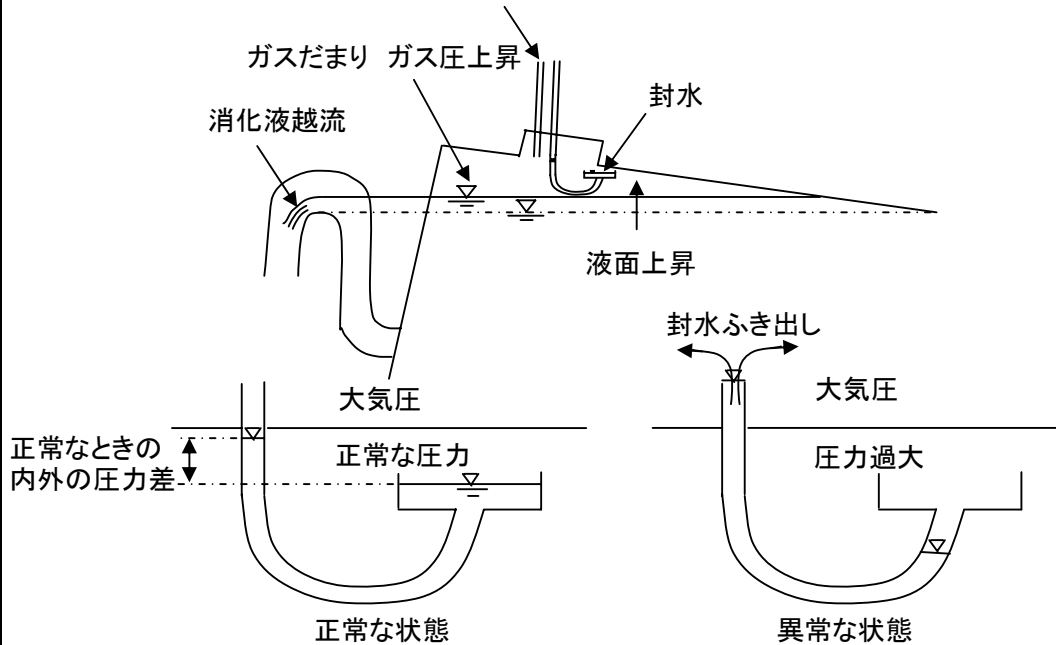
## ・原料投入時の封水ふき出し説明図

確認日	2003/3/24
タイトル	発酵槽の封水のふき出し
事象	発酵槽の封水がふき出してしまったので封水を補充したが再びふき出してしまふ。
経過	管理人より封水がふき出したと報告を受け、12:30頃に封水の補充を指示した。発酵槽への原料投入が12:50に行われた後、確認すると封水はまたふき出した後であった。
原因	ガスだまり圧が封水圧を上回ったため
要因1	原料投入と同時に発酵槽内の液面が上昇し、ガスだまり圧が上昇したため
要因1-1	
要因1-2	
要因2	ガス流量計に閉塞物があり、ガスラインが閉塞したためガスだまり圧が上昇した。
要因2-1	
要因2-2	
要因3	
要因3-1	
要因3-2	
要因4	
要因4-1	
要因4-2	
対処・予防措置	ゴミの除去、定期的な清掃が必要である。また、ガス流量計など消化液中の異物などが詰まりやすい機器はガスラインのうち発酵槽から遠い下流に置くべきである。
総括	封水のふき出しは、湧別プラントで良く発生したトラブルである。ほとんどの場合、原因は、ガスラインのどこかで閉塞していることである。
知識化	発酵槽内の泡がガスラインに入り込むことがある。 ガス流量計は発酵槽出口から離し消化液の泡が到達しないようにする。
その他	ガスラインのどこが閉塞したのか調べるために、ガスラインの何ヶ所かに圧力測定のマノメータがあると便利である。

1. 原料が投入されると消化液が排出管の逆U字部を越流し始める。この時、越流水深分の水位上昇が発酵槽内でも生じる。
2. 発酵槽上部から出て行くガスラインが、途中のガス流量計などが閉塞していると、発酵槽のガスだまり圧が高まる。
3. これにより封水が外部にふき出し、封水の機能を失うことで、封水部からバイオガスが漏れる

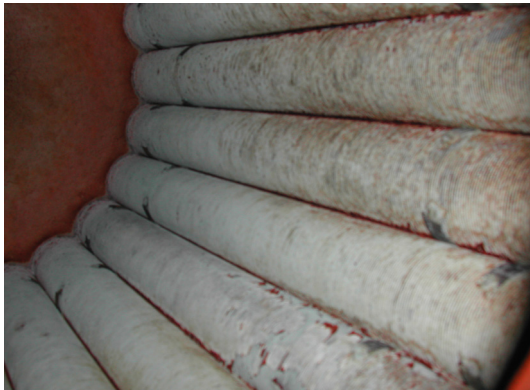
確認日	2003/3/26	
タイトル	ガスボイラーの着火不良	
事象	ガスボイラーが自動で着火しない。手動でも着火まで数回の起動が必要である。	
経過	2002年12月ころから、ガスボイラーの不着火が生じるようになった。2003年3月末にボイラーの点検を行ったところ、水管という部品が錆びており、隣り合う水管の間のクリアランスが狭くなっていた。そのクリアランスを通る排気ガスがスムーズに排気されないため、バイオガスがバーナー部に流入しにくくなっていた。	
原因	ガスボイラー内部の錆びによる排気経路障害	
要因1	バイオガス中に含まれる水蒸気のガスライン内での結露	
要因1-1	ガスラインの一部での保温不足	
要因1-2		
要因2	施設場内の雰囲気に含まれる腐食性ガスの影響	
要因2-1		
要因2-2		
要因3	長期間使用しない場合のボイラー本体低温部での結露	
要因3-1	ボイラー本体が気温により温度変化するため	
要因3-2	長時間使用しないため	
要因4	煙突からの雨水の浸入(おそれあり)	
要因4-1	煙突の先端の形状が不適	
要因4-2		
対処・予防措置	要因1についてはガスホルダー内部で結露させることによって、要因2についてはガスブローア一直下流の管路の断熱・保温によって、要因3については毎日必ず10分程度は運転することによって、要因4については煙突の形を改良して対処する。いずれにしても定期点検や清掃が必要である。	
総括	プラント稼働開始後2年を経過して、内部の錆がボイラーの運転を不安定にするまでになったものである。各要因に対する対策を実施したが、1年程度でまた内部の清掃が必要になった。バイオガスの除湿や、屋内雰囲気からの腐食性ガスの除去は、しっかり実施する必要がある。不調の初期症状として着火不良(カルテNo15)が見られる。	
知識化	バイオガスの除湿、結露防止を徹底すること。 少々の着火不良でも必ず原因があるので早急に点検すること。	
その他

水管の状態

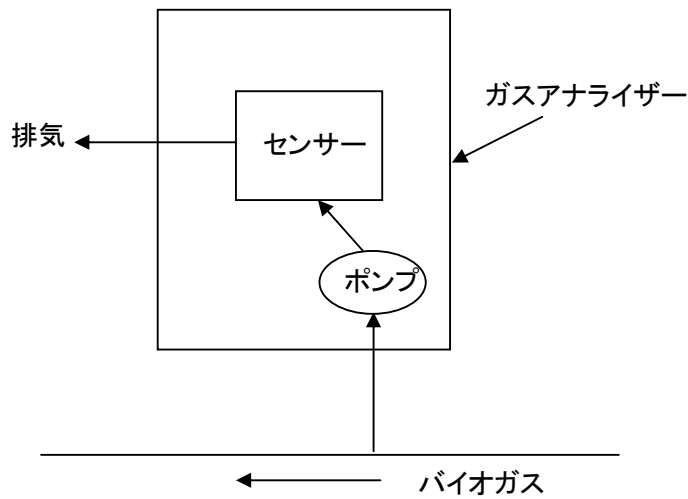
・ガスアナライザー略図

確認日	2003/9/2	
タイトル	ガスアナライザーの故障	
事象	バイオガスアナライザーによる硫化水素濃度の測定値がおかしい。	
経過	バイオガスアナライザーが故障したので修理を依頼した。故障の原因はバイオガス中に含まれる硫化水素により装置が錆びたためである。	
原因	硫化水素測定用の電子センサーが故障したおそれがある。	
	要因1	アナライザーの測定時間帯以外でもバイオガスが常にアナライザーを通過していた。
	要因1-1	大気圧と等しい圧のガスをサンプリングするアナライザーを内圧を有するガスラインにつかったため
	要因1-2	
	要因2	
	要因2-1	
	要因2-2	
	要因3	
	要因3-1	
	要因3-2	
	要因4	
	要因4-1	
	要因4-2	
対処・予防措置	機械的な対処はしなかった。硫化水素濃度はアナライザーでは計測せず、検知管による計測に切り替えた。	
総括	バイオガス中に含まれる硫化水素によって金属は腐食する。よって常時バイオガスが流入する形態は装置の寿命を縮める。	
知識化	ガスアナライザーは内圧を有するガスラインからサンプリングできるのか、あらかじめ確認すること。	
その他

このバイオガスアナライザーは内部に吸引用のポンプがあり、分析時間帯だけ、このポンプがバイオガスを採取するタイプである。また、このポンプは内圧を持たない(大気圧のみ)バイオガスを吸引することを想定している。

湧別プラントではバイオガスがガスライン内で正の圧を有しているため、分析時間帯以外でもバイオガスがアナライザーを通過し、センサーやその周辺部品の寿命を縮めた。

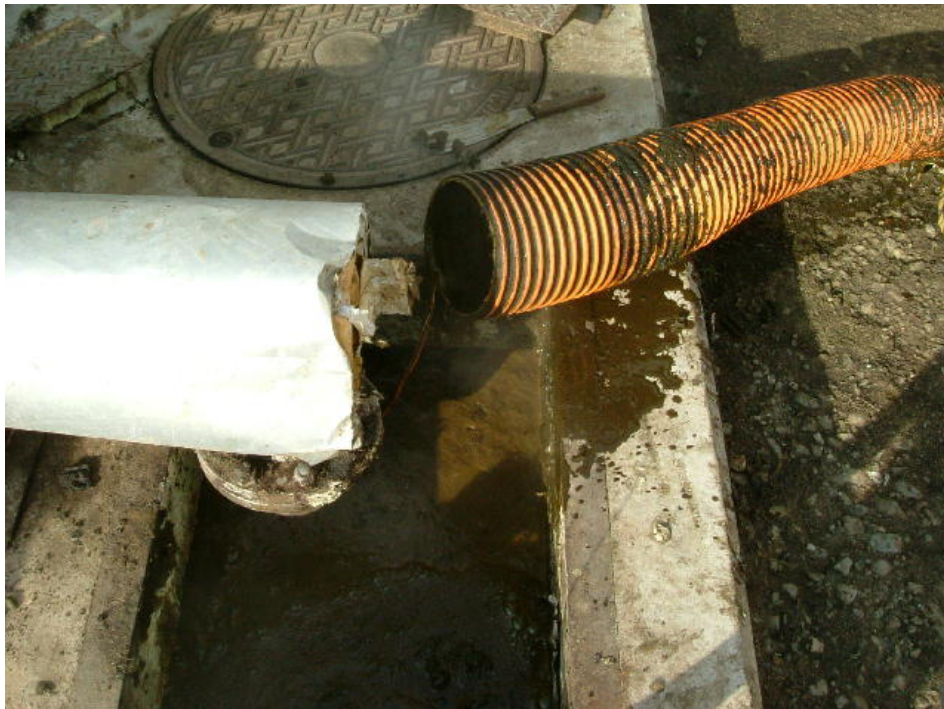
確認日	2003/11/10～11/14
タイトル	殺菌槽で消化液が溢れた。
事象	殺菌槽で消化液が溢れた。
経過	殺菌槽レベルセンサーを交換した後、後殺菌モードで殺菌処理を行った。その際、殺菌槽で消化液が溢れた。調査の結果フィードポンプ吐出側のホースが破損していることが判明した。
原因	フィードポンプのホースが破損したため
要因1	熱によりホースが膨張して破損したため
要因1-1	
要因1-2	
要因2	
要因2-1	
要因2-2	
要因3	
要因3-1	
要因3-2	
要因4	
要因4-1	
要因4-2	
対処・予防措置	熱に強いホースに取り替えた。
総括	殺菌槽内のフィードポンプは、常時高温下で稼働を続ける。ホースも高温下で内圧を受ける。温度による資材の膨張・収縮は予測できるので、これに対応した施設にする必要がある。
知識化	殺菌槽内のホースは、高温と内圧によりふくらみ、破れやすいので、高温に耐えられるものを選ぶこと。
その他

ホースがちょうちんのようにふくらみ、スパイラル状に途中でちぎれている。

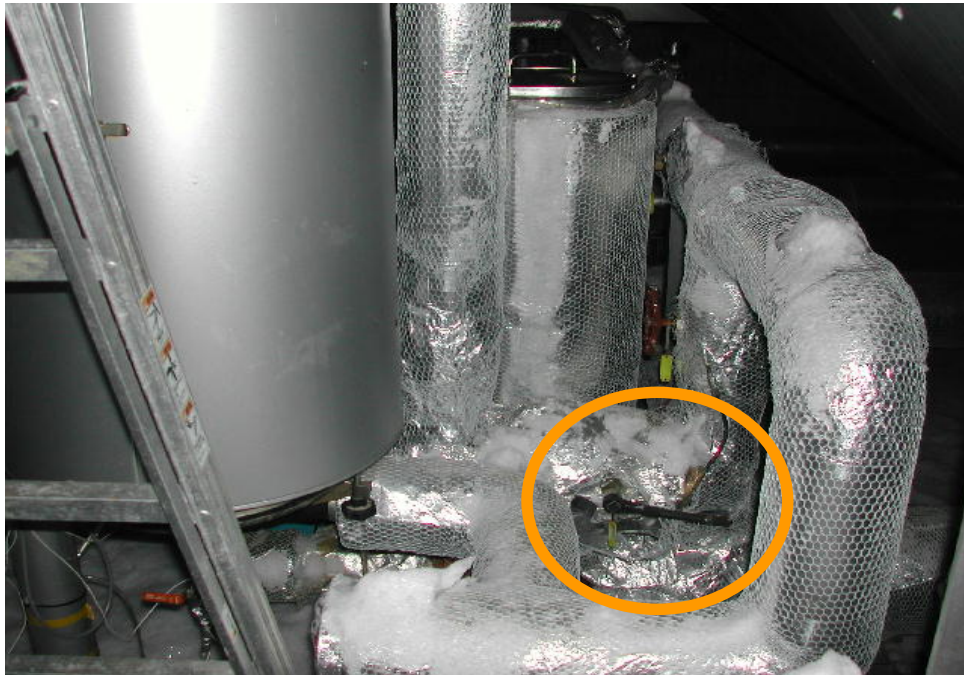
図 動かないバルブ

確認日	2003/12/24	
タイトル	ガスラインのバルブが閉じられない。	
事象	ガスラインのバルブを閉じようとしたがかたくて動かなかった。	
経過	ガスラインの調査をしていたところ、通常は閉じているはずのバルブが開いていた。調査の結果、二次脱硫後のガスに脱硫前のガスが混入していた。バルブを閉めようとしたところバルブが動かなかった。	
原因	バルブの錆びつき	
要因1	長期間操作しなかった。	
要因1-1		
要因1-2		
要因2	内部を脱硫しきれないガスが流れていた。	
要因2-1		
要因2-2		
要因3		
要因3-1		
要因3-2		
要因4		
要因4-1		
要因4-2		
対処・予防措置	バルブの交換を行った。	
総括	ガスラインのバルブを長期間開閉しなかったためにバルブが固くなり、操作不能になったものである。ガスラインのバルブは、定期的に動かしてみるべきである。	
知識化	ガスラインのバルブは長期間開閉しないとかたくなることがある。	
その他

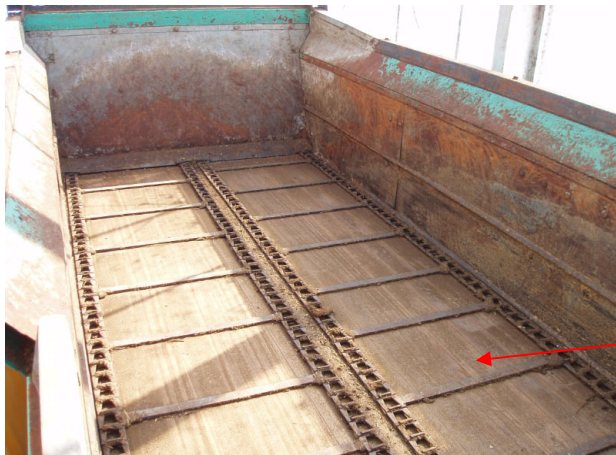
確認日	2004/1/23
タイトル	凍結によるマニュアルスプレッダーの破損
事象	マニュアルスプレッダーの駆動軸が折れて固液分離機への定量供給が不可能になった。
経過	H16.1.26、マニュアルスプレッダーの駆動軸が折れてしまい、固形ふんの固液分離機への投入が不可能になったと管理人より連絡があった。調査の結果、夜間は停止しているマニュアルスプレッダーのコンベアが凍結し、朝の起動時に過負荷がかかってしまい駆動軸が折れたことが判明した。
原因	駆動軸が折れたため
要因1	コンベアが凍結した。
要因1-1	冬期の低温
要因1-2	荷台の裏側に作業終了時にふんが残り凍結する
要因2	軸の強度不足
要因2-1	もともと非凍結期に使う機械であるため
要因2-2	
要因3	
要因3-1	
要因3-2	
要因4	
要因4-1	
要因4-2	
対処・予防措置	冬期には夜間も起動状態にし、凍結を防止した。
総括	通常凍結期に使うことのないマニュアルスプレッダーを、固液分離機へのふん尿定量供給設備として転用したために生じたトラブルである。早朝にジェットヒータで温めて解凍するとか、タイマーで数分ごとにコンベアをすこし動かす、などの対応策を考えたが、荷重がない場合の電力消費量が小さかったので夜間もコンベアを動かすことにした。
知識化	凍結を想定しない機械を長期間屋外で使う場合には、凍結が重大な故障・破損に結びつく
その他

マニュアルスプレッダの台上面のコンベア  
(台の裏側でコンベアが凍結した)

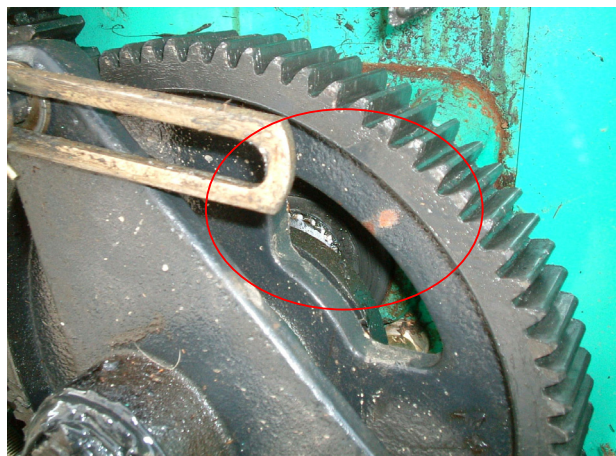
駆動軸破損状況

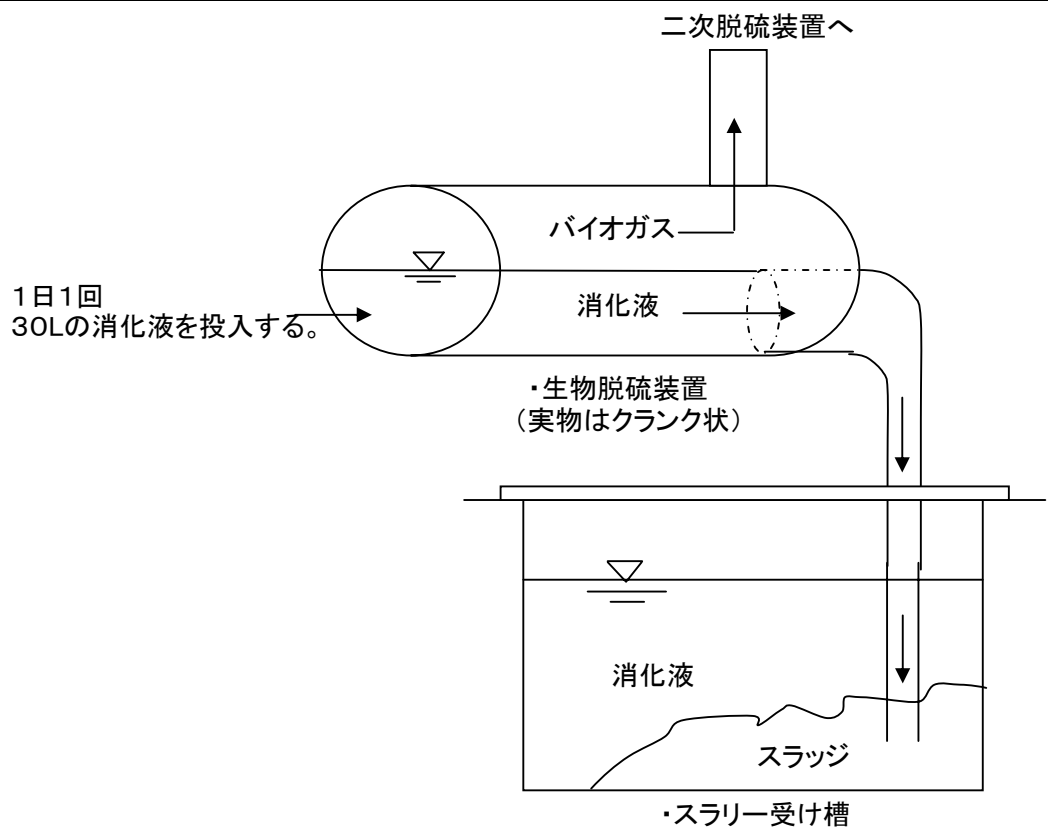
確認日	2004/3/29
タイトル	封水切れ
事象	発酵槽の封水が切れた。
経過	発酵槽の封水が切れた。生物脱硫装置からスラリー受け槽へ消化液が排出される配管で閉塞していた。ただし、詳細な閉塞箇所は特定できなかった。
原因	生物脱硫装置～スラリー受け槽間の消化液排出ラインでの閉塞
要因1	生物脱硫装置での消化液の流入・排出状況が確認できない構造のため
要因1-1	
要因1-2	
要因2	生物脱硫装置内の硫黄やスラッジ
要因2-1	
要因2-2	
要因3	
要因3-1	
要因3-2	
要因4	
要因4-1	
要因4-2	
対処・予防措置	生物脱硫装置末端のドレインより消化液を一旦排出して様子を伺った。
総括	ガスラインのいずれかの場所での閉塞によって、発酵槽ガスだまり部の封水が切れた。閉塞の直接の原因は硫黄やスラッジであるが、生物脱硫装置での消化液の出入を確認する手段がないことが間接的な原因である。
知識化	ピットにスラッジが堆積したら何がおこるか想定せよ。 液の流れのおそいところにはスラッジがたまり、さらに流れをおそくする。 生物脱硫装置での消化液の出入を確認する手段が必要。
その他	スラリー受け槽底部のスラッジが生物脱硫装置からの排水口よりも高く堆積してしまうおそれあり。

バイオガスの抜け道とならないようにスラリー受け槽の最低液面より下まで、排出管が突っ込まれている。この槽にスラッジがたまっていると消化液が排出されず、生物脱硫装置が満杯になり、ガスラインが閉塞するおそれがある。

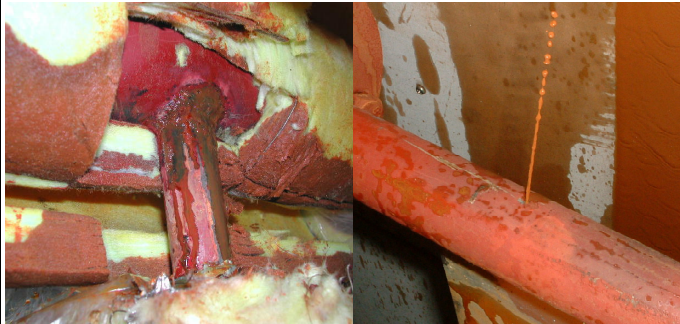
確認日	2004/5/10	
タイトル	温水循環ラインの腐食及び漏水	
事象	温水配管の漏水が頻発した。もともと青い温水が茶色に変色していた。温水循環ポンプ内部も腐食していた。	
経過	5/6時点の温水は、不凍液の色である青色であった。5/10に温水の漏水が発見され、その後、口径の小さい管路で漏水が頻発した。漏水の色は褐色であった。また、温水循環ポンプで異常音が発生していた。ポンプは内部のインペラーが著しく腐食していた。茶色い温水は工具を1時間程度で錆びさせるほどの腐食性を示した。これらの原因は完全にはつきとめられなかったため、このカルテに示す原因は推定である。	
原因	循環温水による腐食	
	要因1	温水が80℃前後の高温であった。
	要因1-1	
	要因1-2	
	要因2	温水が高流速で通過していた。
	要因2-1	
	要因2-2	
	要因3	温水に有機物が混入し、腐食性の微生物が繁殖した。
	要因3-1	混入経路としてはフィード加熱機が疑われるが、浸みだし混入速さは小さかった。
	要因3-2	
	要因4	
	要因4-1	
	要因4-2	
対処・予防措置	変色した循環水を真水に置き換えた。しかし、1晩程度で再び茶色に変色したので真水による洗浄を3回程度行った後、すみやかにクーラントを加え、クーラントの防錆効果に頼ることにした。	
総括	全く想定外のトラブルであり、漏水初期の頃には、事態の重大さを認識しきれず、対応開始に時間がかかった。温水循環ラインのうち口径が小さい(流速が大きい)部分は、温水流量計の取り付け部である。このような計測機器の選定に当たっては、前後の管路の口径と合わせることが安全のために必要かも知れない。	
知識化	高温の循環水は配管を腐食させることがある。 循環水の変色に注意すること ポンプの異常音には原因がある	
その他	温水循環ラインはプラントにとって血管のようなものであり、プラントを再起不能な状態にまで損傷することがあるので要注意である。

図1 温水漏れの状況

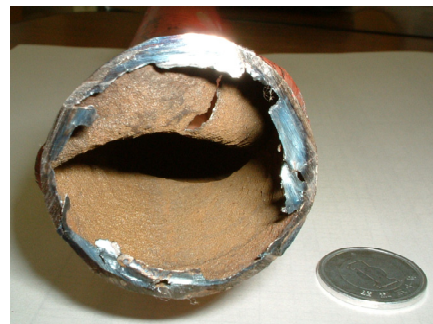
図2 錆びて肉厚が薄くなった配管

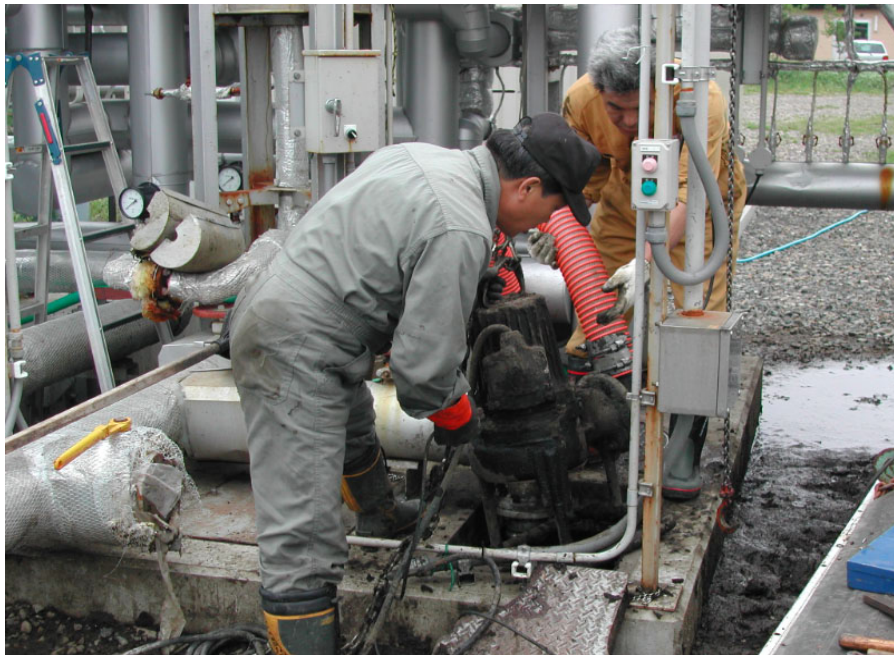
確認日	*****
タイトル	殺菌槽の開口部が小さい
事象	殺菌槽の開口部がフィードポンプを出し入れするぎりぎりの大きさであるためポンプ吊り上げ点検時に、作業が行いにくかった。
経過	殺菌槽のフィードポンプは、高温下で常時稼働しているため点検や修理の頻度が高い。しかし、槽の開口部が小さく、フィードポンプを直立させたまま引き出せないの傾けながら吊り上げるなどの工夫が必要であった。
原因	殺菌槽の開口部が小さい
要因1	メンテナンス作業の想定不足
要因1-1	
要因1-2	
要因2	
要因2-1	
要因2-2	
要因3	
要因3-1	
要因3-2	
要因4	
要因4-1	
要因4-2	
対処・予防措置	物理的対応はしていない。
総括	殺菌槽のポンプは、過酷な条件下で常時起動しているため、槽外に引き出して点検・修理する頻度が高かった。殺菌槽などの機器の消耗が大きなところでは、施設設計の際にメンテナンスの作業性を十分に検討することが重要である。
知識化	メンテナンスではポンプなどの重量物の吊り上げなどの作業を行いやすいようにする。
その他

ポンプメンテナンス状況

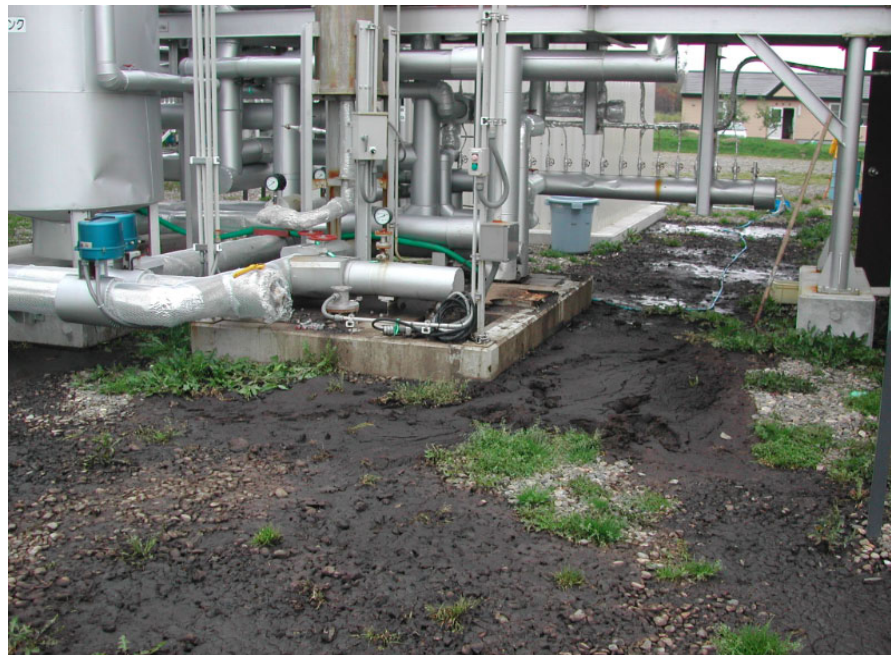
確認日	2003/7 2003/11
タイトル	殺菌槽からあふれた消化液の清掃
事象	殺菌槽から消化液があふれるたびに清掃が必要である。
経過	殺菌槽では液面の高さをはかるレベルセンサーのケーブル腐食などのたびに消化液があふれる。このとき、砂利を敷いた地面にあふれ出るため、そのたびに清掃が必要である。
原因	溢流をうけとめるコンクリート床がない。
要因1	あふれることを想定していなかった。
要因1-1	レベルセンサーのケーブル腐食が想定されていないかった。
要因1-2	殺菌槽のフィードポンプの故障時に何がおこるか想定されていないかった。
要因2	予算不足？
要因2-1	
要因2-2	
要因3	
要因3-1	
要因3-2	
要因4	
要因4-1	
要因4-2	
対処・予防措置	特段の構造物理的対応はしなかった。毎回、清掃と砂利交換などに費用を要した。
総括	殺菌槽の溢流は、レベルセンサーの腐食やフィードポンプの故障、フィードポンプのホースの脱落、プラント制御シーケンスの誤作動などが生じるたびに、何度も起きた。見学者が来所する数日前に溢れたこともある。清掃作業は運転員の労力の他、気力も阻害するので、万が一溢れた場合でも簡単に清掃できる施設が望ましい。
知識化	ピット類はどのような条件のときにあふれるおそれがあるのか、また、そのとき何が起こるのか、どう対処すべきか、などを仮想演習すること。
その他

殺菌槽からあふれ出した消化液
