別海プラントでのトラブルのカルテ一覧表
 (カルテ番号は、それぞれのカルテの左上隅に記してある。)

カルテ 番号	カルテタイトル
1	殺菌加熱循環ポンプのスラリー漏れ
2	湿式ガスホルダーのガス流出口の移設
3	メタン発酵槽の温度計測精度の劣化
4	スカム(浮滓)、スラッジ(沈殿滓)の状況が肉眼で確認できる構造になっていない
5	コジェネレータの稼働復帰が自動ではないことによるエネルギー損失と購入エネルギー増大
6	ドレイン弁の閉塞
7	外国製品の部品類が高額であること
8	第3号コジェネレータの冷却ファンモータが焼付いたが、国産製品に交換できなかった
9	上下2カ所に設置されているメタン発酵槽の加温循環取り出し口のうち、下部の閉塞
10	メタン発酵消化液の流出管での閉塞
11	乾式脱硫装置配管でのイオウ固結閉塞
12	脱硫剤を交換したのに最終硫化水素濃度が0 ppmにならなかった
13	乾式脱硫剤の異常発熱
14	トラックスケール・プリンタの修理履歴
15	スクリーブレス系統の修理履歴
16	ウェーブレス系統の修理履歴
17	温水供給地下配管の断列
18	堆肥化施設への温水供給配管の断熱不良
19	破棄バターを副資材利用するための手間
20	副資材貯留タンクの底の形状が不良
21	消化液搬出時の溢れ
22	ガスホルダーと脱硫の配列
23	メタン発酵槽攪拌機のギアボックスからのオイル漏れ
24	コンテナのルーフが凍結の影響で利用しづらい

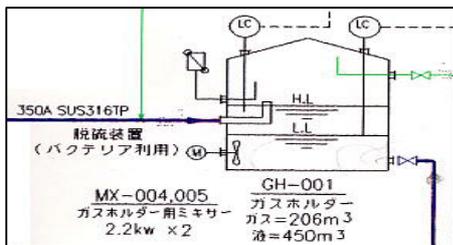
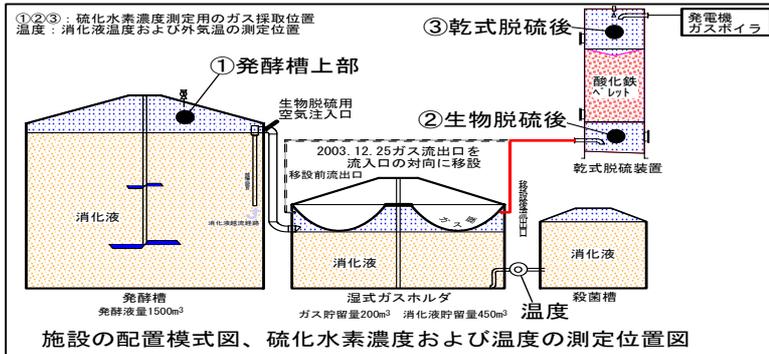
確認日	2003年12月21日
タイトル	湿式ガスホルダーのガス流出口の移設
事象	別海試験施設の湿式ガスホルダーは、①ガスホルダー、②後熟発生ガスの捕集、③生物脱硫という3つの機能を併せ持っているが、生物脱硫の機能を充分には発揮していない状況が明らかとなった。ガス流入口と流出口が近接していることが原因の一つと考えられたため、ガス流出口を流入口の対向の位置に移設した。このことによる脱硫機能の改善は認められたが、充分ではない。
経過	2001. 08. 22 生物脱硫用空気注入を開始 2002. 07. 25 乾式脱硫剤の最初の交換を実施。生物脱硫の機能低下が疑われた 2002. 09. 17 空気注入量を変更するなど、生物脱硫の機能回復試験を開始 2003. 12. 21 ガス流出口の移設工事を実施
原因	湿式ガスホルダーの構造が十分な生物脱硫性能を発揮するためには適正ではない
要因1	バイオガスと微生物(イオウ酸化細菌)膜の接触態様が適正ではない
要因1-1	大きな空洞の側壁・天幕・液面に微生物膜があっても、空間を通過するガスには無効。
要因1-2	酸化鉄脱硫のように狭い空間をガスが通過するような仕組み(担体型)が望ましい。
要因2	微生物膜の面積が処理すべきガス量に対して過小である。
要因2-1	湿式ガスホルダーの微生物膜面積当り日ガス処理量は2.8m ³ である。試験に供した担体型生物脱硫装置では0.5m ³ であった。担体式は安定した高率な脱硫性能であった。
要因3	微生物への栄養補給の仕組みが不十分
要因3-1	担体型生物脱硫装置では一般に消化液をシャワーリングして析出したイオウを洗浄するとともに微生物への栄養補給を行っている。そのような仕組みが湿式GHにはない。
要因4	ガス流入口と流出口が近接していたことによる脱硫のための滞留時間が短いこと
要因4-1	
要因4-2	
対処・予防措置	要因4への対処として、ガス流出口の移設を実施した。効果は認められた。 要因1～3への対処は湿式ガスホルダーの構造上、実施は困難と考えられる。
総括	生物脱硫が十分に機能することは、乾式脱硫剤の交換頻度を低下させて維持費の低減に寄与する。加えて、イオウ資源の循環利用にも貢献する。しかし、日本国内での歴史は浅く、積雪寒冷地で充分機能する生物脱硫装置は定着していない。 欧州のバイオガスの硫化水素濃度は極めて薄いとの情報もあり、欧州型の生物脱硫装置が国内で充分機能するとは言えない状況にあり、日本仕様の装置の開発が望まれる。

ガス流出口を移設する前の状況

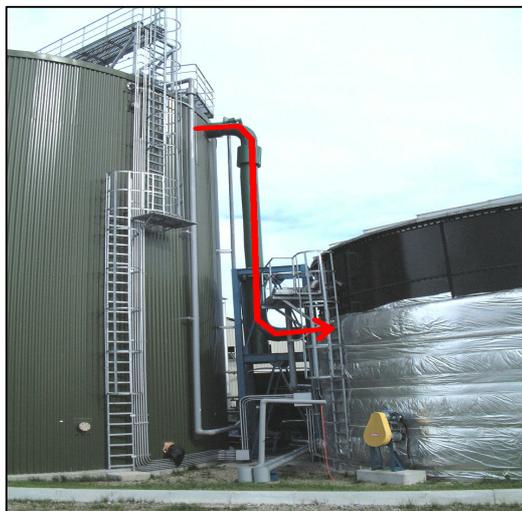
ガスと消化液の移送ライン

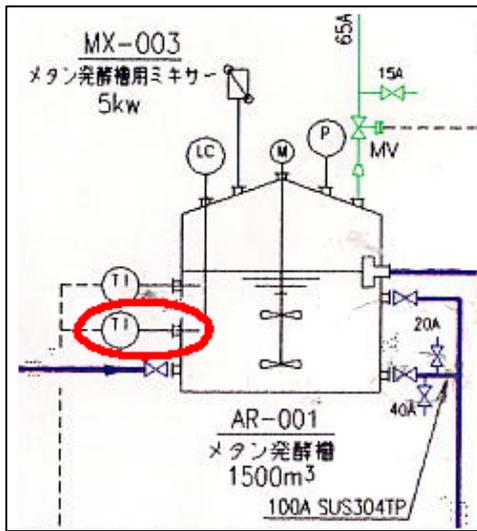
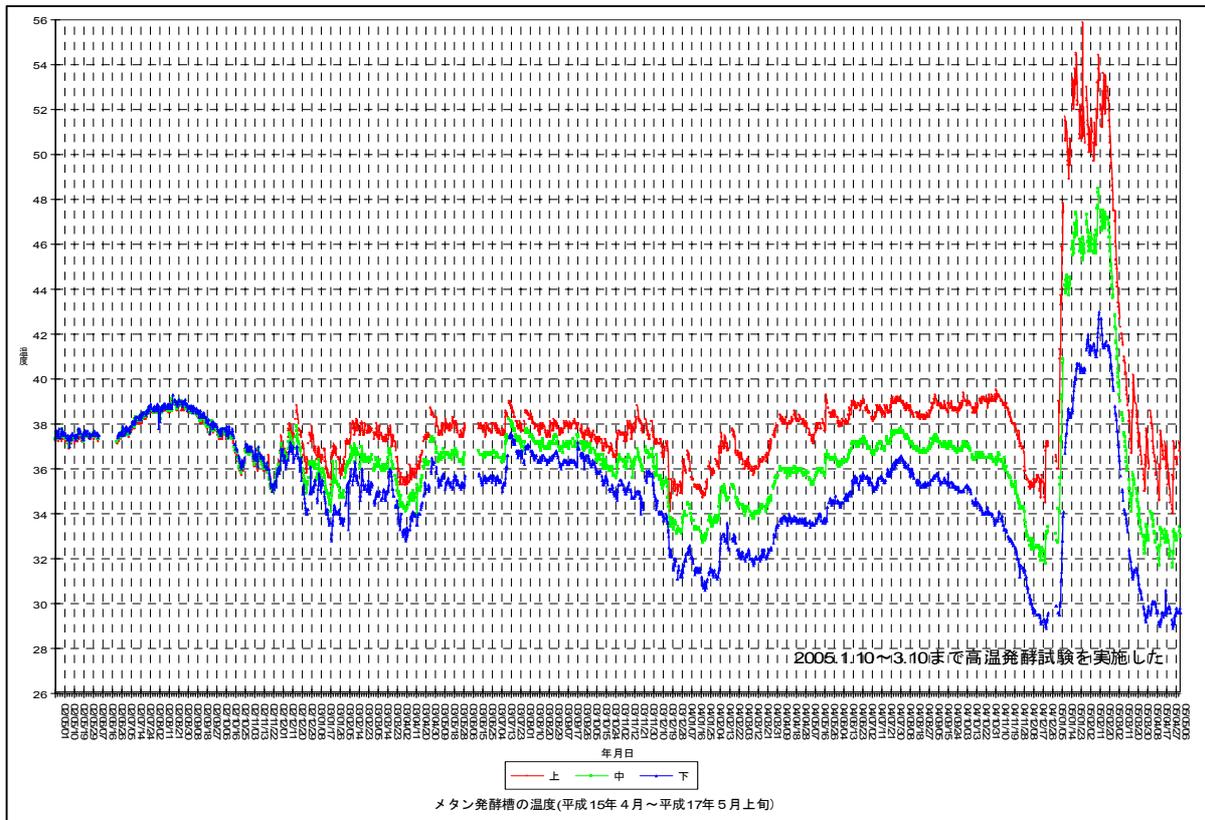
確認日	2005年01月20日
タイトル	メタン発酵槽の温度計測精度の劣化
事象	メタン発酵槽には上部と下部に温度計が挿入されている。2カ所の温度の平均値を加温要否のインジケータとして制御されている。下部の温度計が液温を正確に測定していないことが明らかとなった。温度計自体が劣化したのか、滓の付着やスラッジに覆われて感度が低下しているのか、状況は不明であるが、2002年12月ころから乖離が始まり、2003年12月にはより悪化していることが過去のデータ整理から判明した。
経過	高温発酵試験を開始して発酵槽温度を監視していたところ、発酵槽下部の温度と上部の温度が大きく乖離していることに気が付いた。攪拌不良による温度差と考え、加温循環流出口を発酵槽下部に切り替え、循環ポンプを強制的に24hr稼働させるなどしたが解消しなかった。発酵槽下部の加温循環流出口で間接的に液温を測定したところ、記録データより9℃高く、発酵槽上部温度とほぼ等しいことが推測された。
原因	不明：スラッジに埋没して正しい温度を測定できていない、もしくは、温度計の劣化が推定される
要因1	
要因1-1	
要因1-2	
要因2	
要因2-1	
要因2-2	
要因3	
要因3-1	
要因3-2	
要因4	
要因4-1	
要因4-2	
対処・予防措置	温度計を交換することが最善の対処法であるが、そのためには1500m ³ の発酵液を全て一時的であれ、排出しなければならない。この作業には周到な準備が必要である。温度計の不良を放置することは、加温過多=エネルギーの無駄使いを招くこととなる
総括	システムの制御に係るセンサー類は、簡単に交換できるように工夫しておく必要がある。 また、センサーの故障により異常値が発信された場合の制御プログラム上でのセキュリティについても把握しておくことは重要である。今回の事例では異常値を発したものではないが、もし、下部温度計が極めて低い温度を発信した場合、メタン発酵槽は連続した加温状態となり、異常高温となる危険性がある。
知識化	
その他

上部温度計

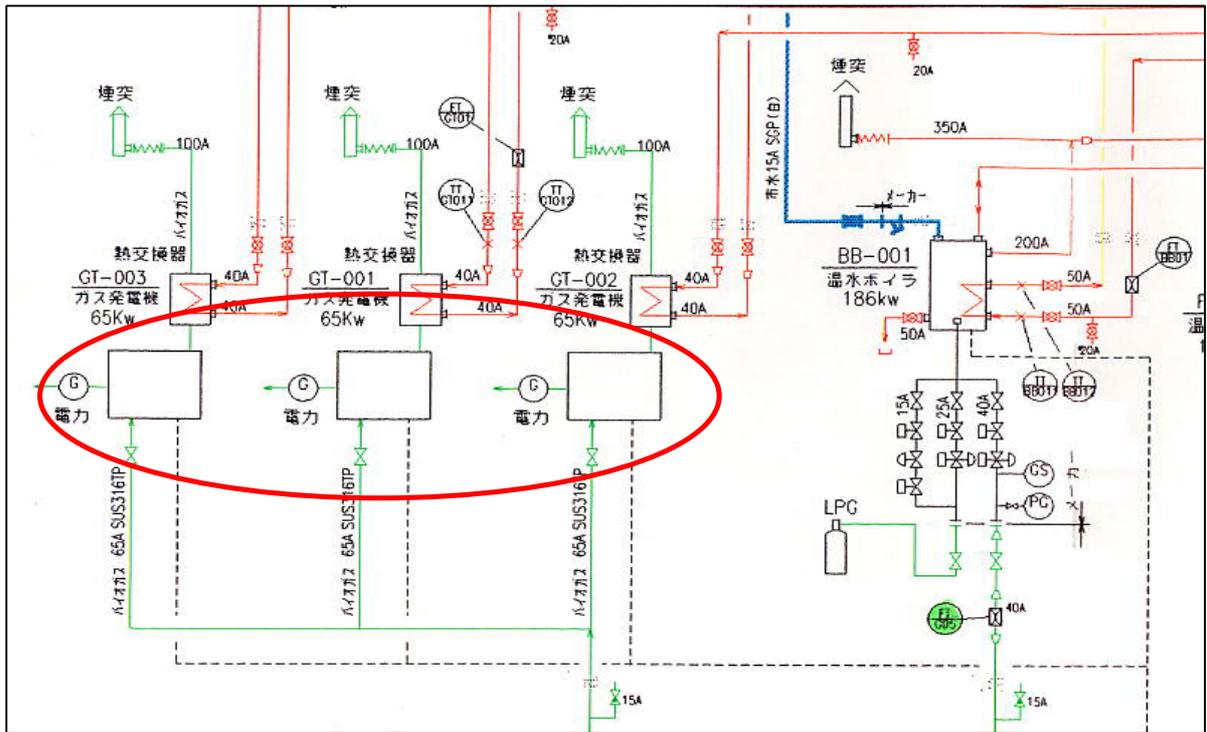
下図は平成15年9月10～12日の総発電量（黄色折線）と購入電力（赤色折線）、電力消費機器の稼働内訳（積み上げ棒）の図です。

10日21:00過ぎにガスホルダーの貯留量減少に伴い発電量が低減しはじめ、22:00台に発電機が停止しました。その後、ガス貯留量が回復しても発電機は自動稼働しないため、翌日に運転員が出勤してくる8:30まで、発電0の状態となっています。

この時間帯は大きな購入電力が生じています。一方、11日から12日にかけては、ガス不足による発電機の強制停止がなかったため、購入電力は0であり、100%の電力自給となっています。年間を通じて、9月11～12日のような運転が確保できれば、電力自給率100%となるものです。

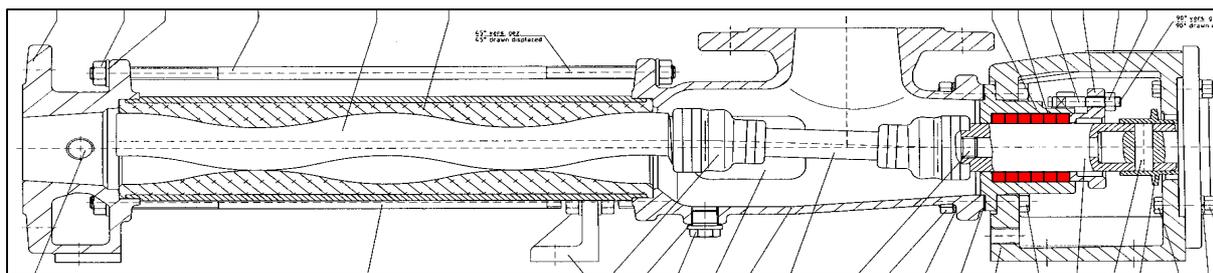
確認日	
タイトル	外国製品の部品類が高額であること
事象	フレアスタックの点火プラグ：30,000円／本 コジェネレータの点火プラグ：20,000円／本 スラリー移送用モノポンプのグランドシール：24,000円／6枚組
経過	
原因	
要因1	
要因1-1	
要因1-2	
要因2	
要因2-1	
要因2-2	
要因3	
要因3-1	
要因3-2	
要因4	
要因4-1	
要因4-2	
対処・予防措置	国産の部品が利用できる機種を選択する。 国産製品を選択する。
総括	施設の設計、もしくは建設発注する段階で条件として提示しておく必要がある。
知識化	
その他

Seepex社製モノポンプの構造図。着色部がグランドシール。6枚で一組になっており、交換時は6枚全てを交換する。
