湧別プラントでのトラブルのカルテ一覧表  
 (カルテ番号は、それぞれのカルテの左上隅に記してある。)

## 積雪寒冷地における環境資源循環プロジェクト

試験担当機関：(独)北海道開発土木研究所

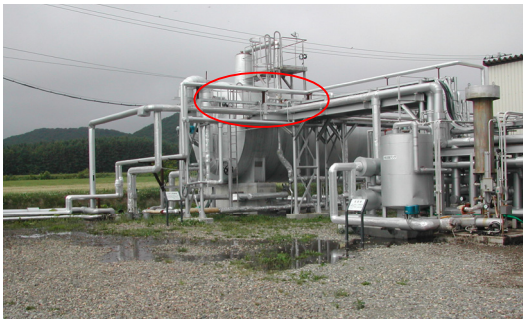
確認日	2005/10/25～10/28
タイトル	ガス流量計の目詰り
事象	ガス流出計の出力値がゼロのまま変わらない。その後、発酵槽より泡が流出した。
経過	10/25日20時頃よりガス流量計がゼロのままになり、10/28日発酵槽封水部より泡が流出した。そこで流量計を取り外したところ流量計入口のストレーナーが目詰りしていた。
原因	ガスラインより流入した泡により、ガス流量計が目詰を起こしたため
要因1	液面上昇によりガスラインに泡が流入したため
要因1-1	原料投入時に液面が上昇したため
要因1-2	
要因2	ガス溜りに泡が発生していたため
要因2-1	
要因2-2	
要因3	ガス流量計が発酵槽ガス流出部に近い位置にあったため
要因3-1	
要因3-2	
要因4	
要因4-1	
要因4-2	
対処・予防措置	流量計を脱硫装置の前から後へ移設した。
総括	流量計での目詰まりによるトラブルである。このカルテ以外にも、流量計の閉塞に関わるトラブルは多い。ガス流量計は、ガスラインのうちなるべく下流に設置し、発酵槽から離しておくことが、このような目詰まりの回数を抑制するために有効である。
知識化	発酵槽直下流のガスラインには流量計など詰り易いものを設置しない。 ガス溜りでは泡が発生することがある。
その他

ガスだまり外観

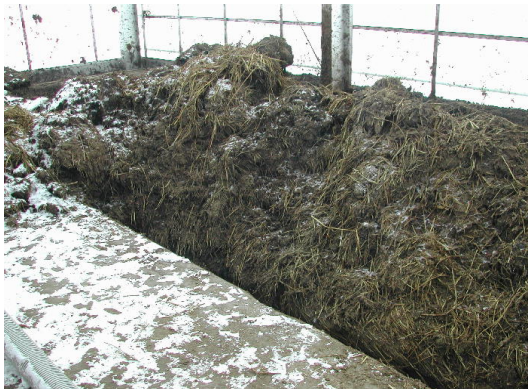
確認日	2002/12/31	
タイトル	バークリーナー及び固液分離機の凍結	
事象	バークリーナーと固液分離機内でふん尿が凍結し、発酵槽へのふん尿の投入が行えなくなった。	
経過	固液分離機の液分を回収するホース入口が凍結したため、固液分離作業ができなくなった。そのときにバークリーナー(固液分離機の前段階)にすでに投入されていたふん尿は、固液分離機に送ることができなくなったので、やむをえずそのままにしておいた。3連休明けの管理人出勤時には、バークリーナー内のふん尿が強固に凍結してしまっていた。	
原因	凍結により固液分離作業が行えなくなったため	
	要因1	分離液分の回収ホースが凍りついたため
	要因1-1	ホースが適当でなかったため(ホース径が小さかった)
	要因1-2	
	要因2	12月の気温を予測した作業を行わなかったため
	要因2-1	
	要因2-2	
	要因3	
	要因3-1	
	要因3-2	
	要因4	
	要因4-1	
	要因4-2	
対処・予防措置	ジェットヒーターを使用して溶かした後、ふん尿をとり除いた。	
総括	ふん尿処理ラインの一部での凍結が、他のステージでのふん尿の動きを停止させ、別なところのふん尿も凍結させてしまったトラブルである。処理ラインの中での凍結に弱い部分がどこかを仮想演習し、応急処置の方法・道具を事前に準備しておくべきである。	
知識化	12月ならばふん尿は凍結する。 システムの一部でふん尿が凍結すると、他の場所のふん尿の動きもとまり、凍結範囲が広がる。	
その他

バークリーナーで凍りついたファン

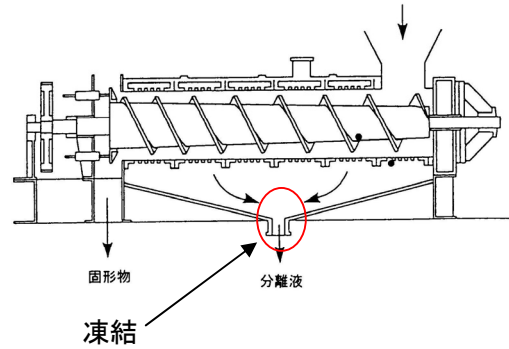
スクリュープレス

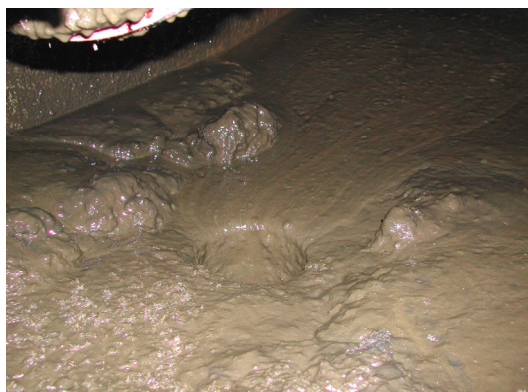
正常な液分回収ホースへの入口

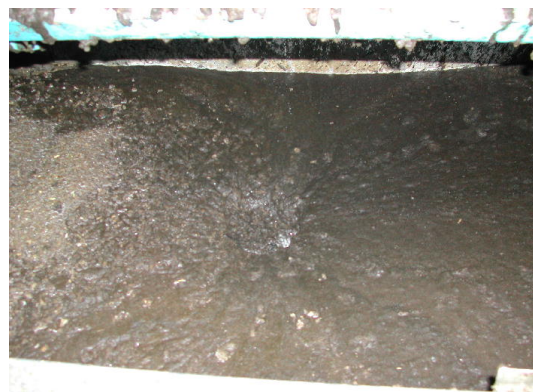
凍りついた液分回収ホースへの入口

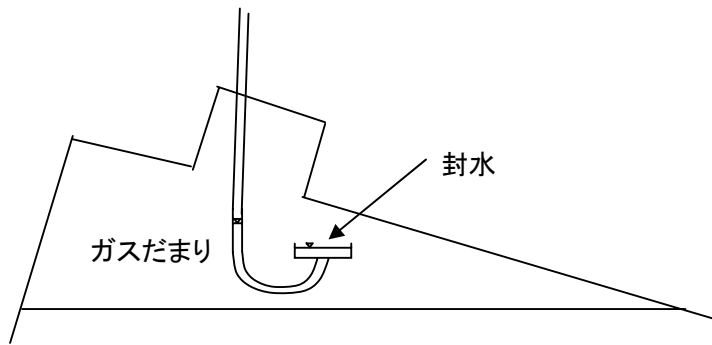
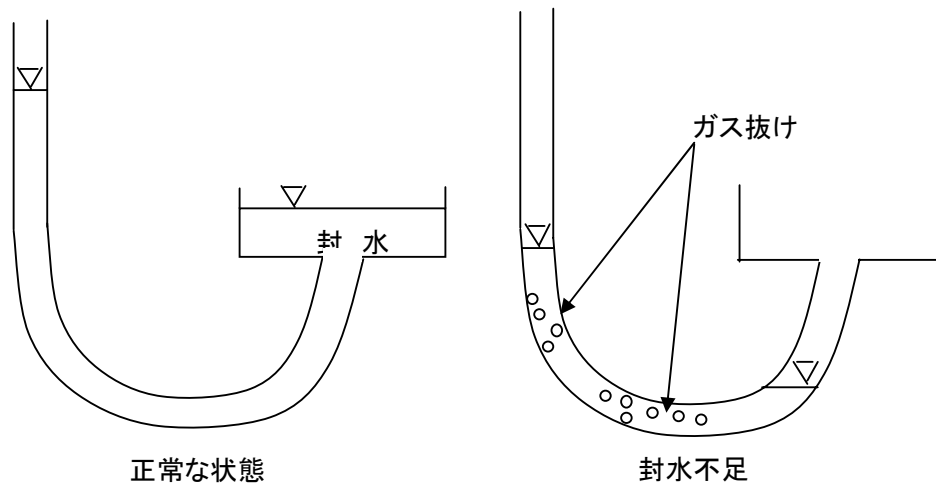
確認日	2002/12/31
タイトル	発酵槽の封水切れ
事象	ガス発電の後、ガスホルダーへガスが溜まらなかった。
経過	ガス発電後、ガスホルダーへガスが溜まらないことがわかり、発酵槽の封水を確認したところ、内部からボコボコとガスが噴出していた。
原因	不明
要因1	
要因1-1	
要因1-2	
要因2	
要因2-1	
要因2-2	
要因3	
要因3-1	
要因3-2	
要因4	
要因4-1	
要因4-2	
対処・予防措置	不凍液を12リットル補充したところ機能が回復した。
総括	省略
知識化	ガスホルダーにガスが送られない時は発酵槽の封水を確認せよ。
その他

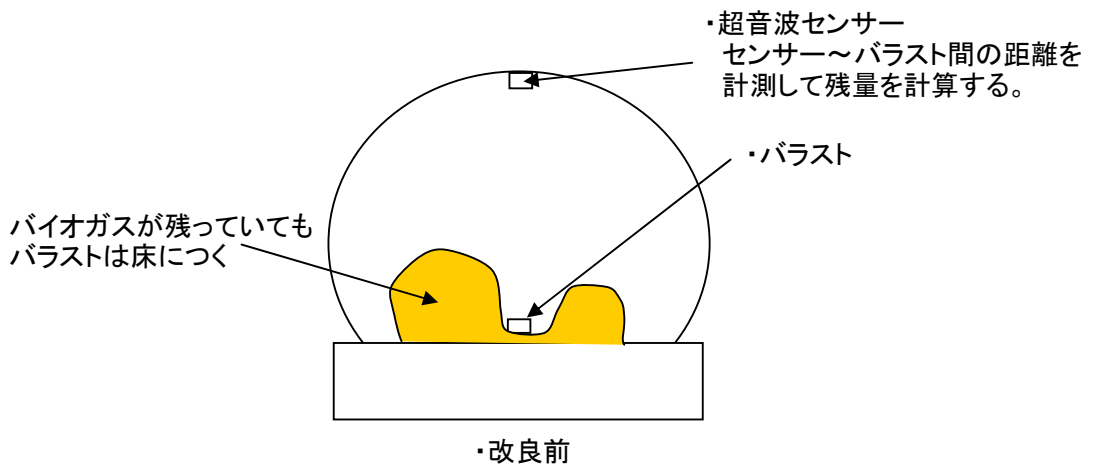
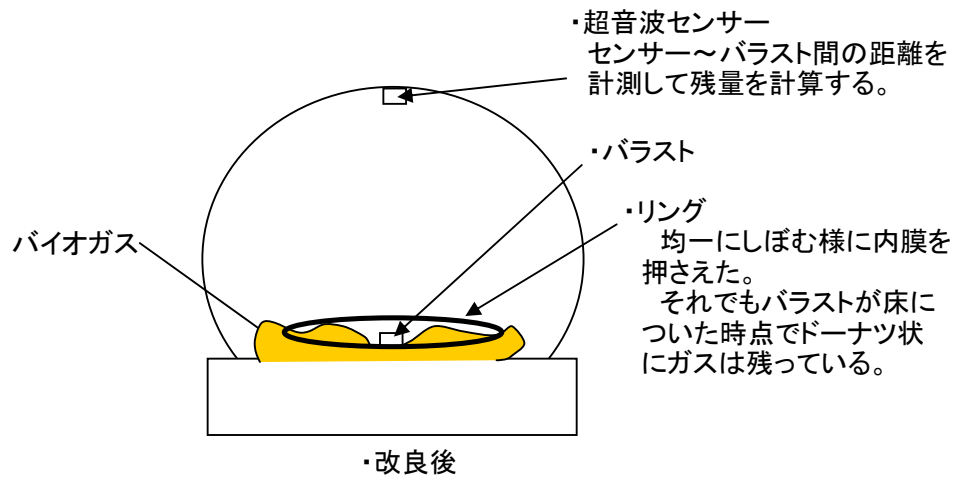
確認日	2002/12/31
タイトル	ガスボイラーの燃焼時間が予想より短い。
事象	ガスボイラーの燃焼時間が予想より短時間で停止することがある。
経過	2002/12/31 ガスホルダーが貯留量に設定した値に達したので、ガスボイラーを起動させたが、わずか37分後に停止した。その際のガス貯留率は3.88%であった。ところが、1時間後には69.82%であった。バイオガスの発生量は6.0m <sup>3</sup> (ガスホルダーの容量は100m <sup>3</sup> )であるので、ガスホルダーのセンサーが正確に働いていないと考えられる。
原因	残量はホルダー(球状)の頂点のバラストの高さから計算できない
要因1	バラストが底面に達してもドーナツ状にガスは残る
要因1-1	
要因1-2	
要因2	バルーンのしぼみ方が不安定なため、バラストが傾く
要因2-1	
要因2-2	
要因3	
要因3-1	
要因3-2	
要因4	
要因4-1	
要因4-2	
対処・予防措置	バラストが底面についた状態でも半分くらいの残量があるため、それ以下についてはガス流量計の指示値を積算して、残量を計算させて、その値をボイラー・発電機の制御に使うことにした。また、均一にしぼむようにリングを設置した。
総括	ガスホルダーの内膜の体積が測定しにくいことによるトラブルである。バラストが底部についたあとのガス消費流量を積算することで、ガス残量を把握することにしたが、そのため、システムとしては複雑化してしまった。たとえば、ガス消費流量計の異常があれば、ガスホルダーの残量は正しく把握できないおそれがある。
知識化	球状ガスホルダーの残量は測りにくい。
その他

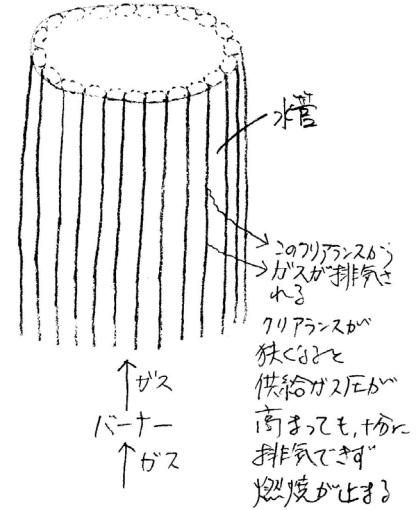
確認日	2003/3/26	
タイトル	ガスボイラーの着火不良	
事象	ガスボイラーが自動で着火しない。手動でも着火まで数回の起動が必要である。	
経過	2002年12月ころから、ガスボイラーの不着火が生じるようになった。2003年3月末にボイラーの点検を行ったところ、水管という部品が錆びており、隣り合う水管の間のクリアランスが狭くなっていた。そのクリアランスを通る排気ガスがスムーズに排気されないため、バイオガスがバーナー部に流入しにくくなっていた。	
原因	ガスボイラー内部の錆びによる排気経路障害	
要因1	バイオガス中に含まれる水蒸気のガスライン内での結露	
要因1-1	ガスラインの一部での保温不足	
要因1-2		
要因2	施設場内の雰囲気に含まれる腐食性ガスの影響	
要因2-1		
要因2-2		
要因3	長期間使用しない場合のボイラー本体低温部での結露	
要因3-1	ボイラー本体が気温により温度変化するため	
要因3-2	長時間使用しないため	
要因4	煙突からの雨水の浸入(おそれあり)	
要因4-1	煙突の先端の形状が不適	
要因4-2		
対処・予防措置	要因1についてはガスホルダー内部で結露させることによって、要因2についてはガスブローア一直下流の管路の断熱・保温によって、要因3については毎日必ず10分程度は運転することによって、要因4については煙突の形を改良して対処する。いずれにしても定期点検や清掃が必要である。	
総括	プラント稼働開始後2年を経過して、内部の錆がボイラーの運転を不安定にするまでになったものである。各要因に対する対策を実施したが、1年程度でまた内部の清掃が必要になった。バイオガスの除湿や、屋内雰囲気からの腐食性ガスの除去は、しっかり実施する必要がある。不調の初期症状として着火不良(カルテNo15)が見られる。	
知識化	バイオガスの除湿、結露防止を徹底すること。 少々の着火不良でも必ず原因があるので早急に点検すること。	
その他

燃焼不良の原理

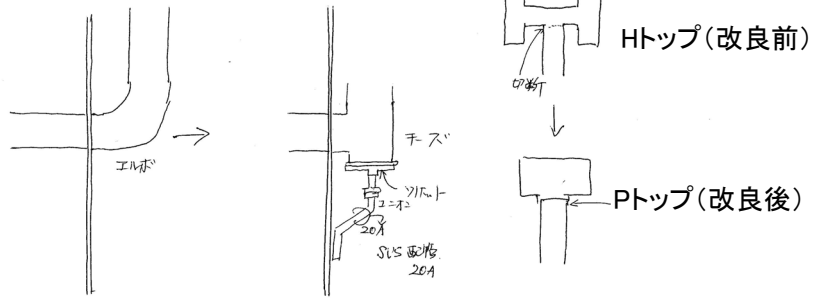
煙突の修正案

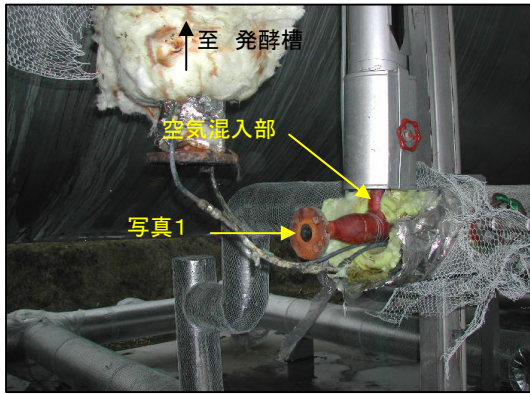
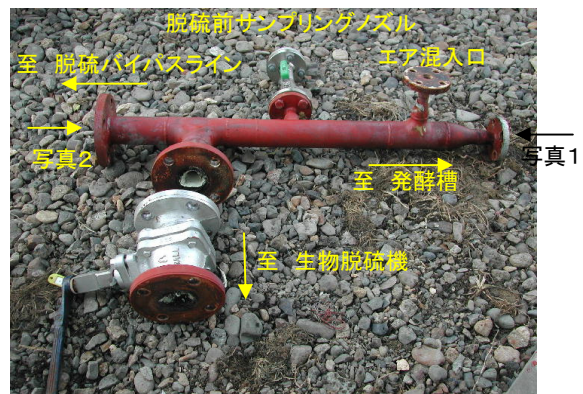
確認日	2003/4/21～23
タイトル	ガスラインの意外な場所での気付かなかった閉塞
事象	脱硫による硫黄様の析出物が生物脱硫装置や空気混入部より上流側のガスライン内部でも発生し、断面を狭めた。
経過	ガスラインの閉塞部位を特定するため、ガスラインの数点でガス圧を測定し、発酵槽～脱硫装置間で閉塞があることが分かった。ガス配管の分解調査により脱硫装置や空気混入部の上流側でも硫黄様の析出が多量に発生していることがわかった。
原因	脱硫装置上流のガスラインの硫黄様析出物による閉塞
要因1	ガス配管内で脱硫が起こったため
要因1-1	発酵槽からガスラインに泡などの形で消化液が供給される。
要因1-2	空気混入部より上流にも若干の酸素が存在し得る。
要因2	パイプ径が小さかったため(閉塞しやすかった)
要因2-1	
要因2-2	
要因3	点検・清掃の対象としていなかったので閉塞が進むまで気付かなかった。
要因3-1	空気混入部より上流でも脱硫が生じると想定してなかった。
要因3-2	
要因4	
要因4-1	
要因4-2	
対処・予防措置	ガスライン内の閉塞した部分を清掃したところ、封水が切れることがなくなった。脱硫の生じうるところは、清掃しやすいように設計しておく。
総括	報告書No20と同様にガス配管の詰りにより封水が噴出してしまう現象である。いずれにしても定期的な点検と清掃が重要である。ガスラインの清掃の便を考慮してフランジ位置や断熱材の脱着方法の工夫が必要である。脱硫は、脱硫装置だけで都合良く生じるのではない。
知識化	栄養分(消化液)と若干の酸素があればどこでも脱硫が生じ、硫黄が溜まる。
その他	発酵槽への原料投入時に上昇した内部液面が、消化液の発酵槽からの流出にもなって下がるとき、ガスラインの逆流が生じて、混入空気が上流側に流れることがあるかもしれない。

閉塞部分

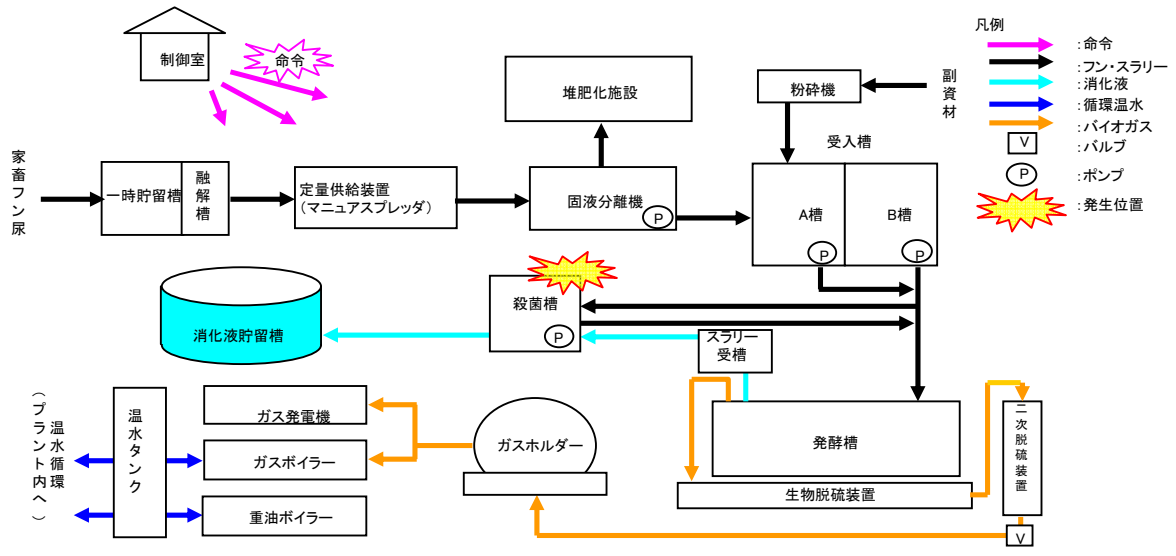
# トラブル発生位置

確認日	2003/7/17～19
タイトル	殺菌槽からの消化液の溢れ
事象	バルブの操作ミスで殺菌槽が溢れた。
経過	殺菌モードを無殺菌モードから後殺菌モードへ変更した後、殺菌槽が溢れた。原因はバルブの操作ミスによってポンプ付根でホースが脱落したためである。
原因	バルブの操作ミス
要因1	バルブ操作方法の運転員への指示にミスがあった。
要因1-1	
要因1-2	
要因2	
要因2-1	
要因2-2	
要因3	
要因3-1	
要因3-2	
要因4	
要因4-1	
要因4-2	
対処・予防措置	ホースを再度接続するとともに、正しいバルブ操作を行った。
総括	バルブの操作方法は、慎重に確認する必要がある。また、実証試験施設であるため、多数のバルブがついており、見つけにくい位置や操作しにくい場所に設置されているものもあったことはやむを得ない。実用施設であれば、バルブ数も少なくすむだろうから、操作しやすい場所に配置するよう留意すべきである。
知識化	ふん尿・消化液の移送経路を切り替えるときは、バルブ開閉設定を図面をよく確認すること。
その他

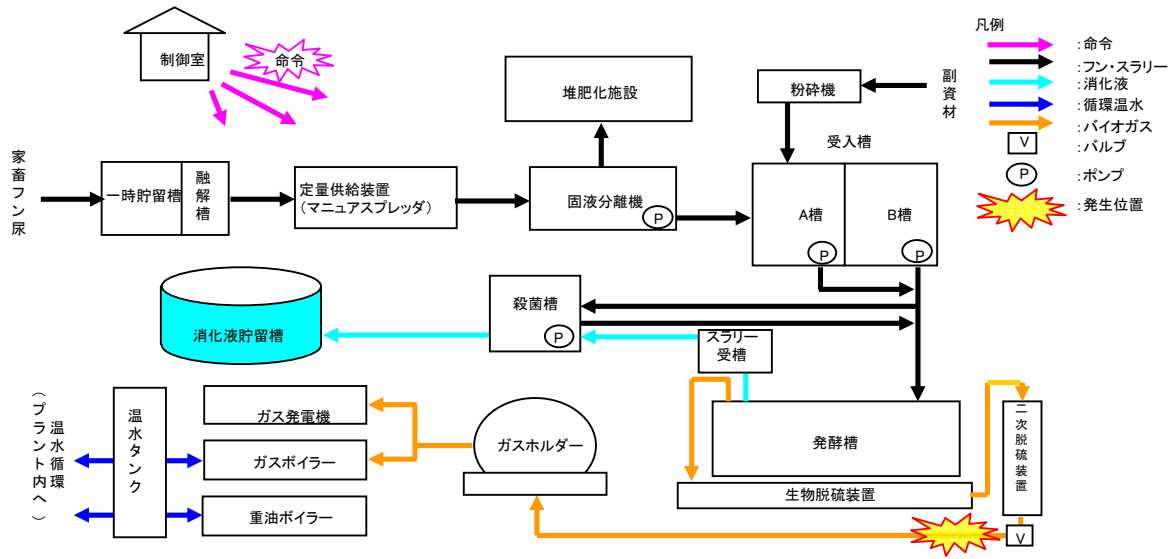
# トラブル発生位置

確認日	2003/7/30	
タイトル	ガス流量計の目詰まり	
事象	ガス流量計のチェックを行ったところ小さなゴミが詰まっていた。	
経過	ガス流量計のチェックを行ったところ小さなゴミが詰まっていた。ガス流量計上流側にはストレーナーがあったが、小さなゴミはストレーナーを通過してきた。目詰まりを起こした流量計にガスを間欠的に送り一時回復したが、再度、目詰まりをおこしたので流量計をとりはずして清掃した。	
原因	流量計の目詰まり	
要因1	ガスラインを小さなゴミが通る	
要因1-1		
要因1-2		
要因2	小さなゴミがストレーナーを通過した	
要因2-1		
要因2-2		
要因3	ガスライン内で小さなゴミ(硫黄や錆びの粒など)が生じるのかも知れない。	
要因3-1		
要因3-2		
要因4		
要因4-1		
要因4-2		
対処・予防措置	清掃してゴミを取り除いた。	
総括	流量計内に小さなゴミが詰まって生じた閉塞である。このときには、ストレーナーで防ごうとしたが、ストレーナーを通過するものもある。また、流量計内にぬめりが付着することもあり(脱硫に関係するかも知れない)、もともとストレーナーが有効でない場合もある。	
知識化	ストレーナーで除去できないほど小さなゴミでも流量計が詰まることがある。ガスラインは流量計で目詰まりしやすい。	
その他

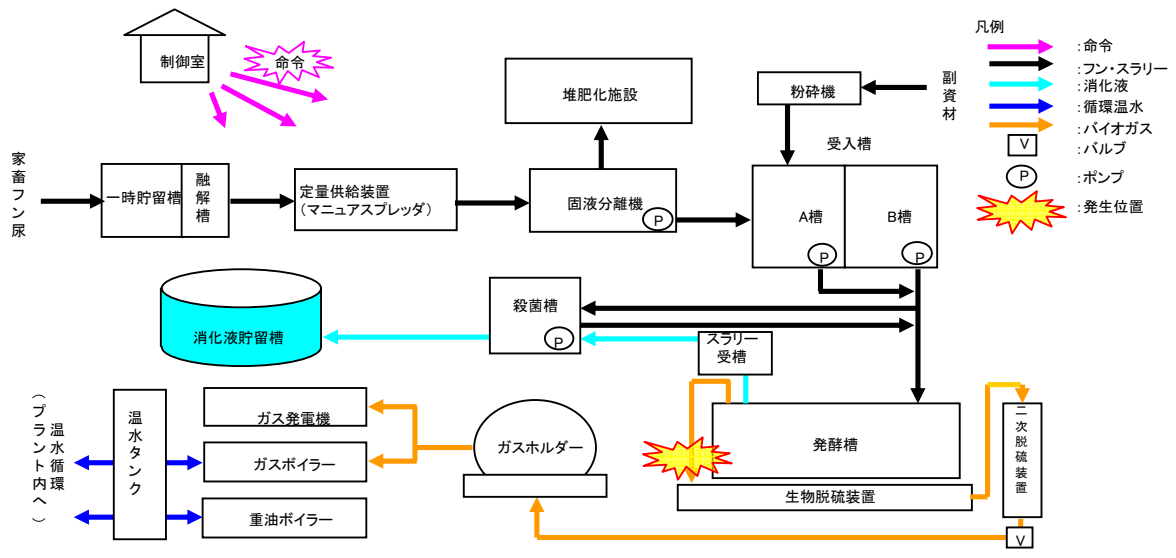
# トラブル発生位置

確認日	2003/8/28
タイトル	発酵槽～生物脱硫間での消化液移送配管の詰まり
事象	生物脱硫装置内の清掃終了後、消化液を送るためにバルブを開いたが消化液が送れなかった。
経過	生物脱硫装置を清掃したので、新たな消化液を生物脱硫装置へ送ろうとしてバルブをあけた。しかし、消化液は生物脱硫装置内に流入しなかった。発酵槽からスラリー受け槽までは正常に消化液が流れるので、閉塞は消化液を送るためのバルブ付近であると疑われた。翌日、配管を取り外したところ、配管のフランジの部分で堆積物が詰まっていた。
原因	消化液の固形分による配管内部の閉塞
要因1	ほぼ1日中消化液が静置状態におかれる部分があった。
要因1-1	
要因1-2	
要因2	消化液には沈殿しやすい固形分が含まれている。
要因2-1	
要因2-2	
要因3	清掃が必要となるほど堆積するとは予想していなかった。
要因3-1	
要因3-2	
要因4	
要因4-1	
要因4-2	
対処・予防措置	清掃を行いゴミを除去した。
総括	配管に砂・ワラが溜まったことによる不具合である。生物脱硫装置に新鮮な消化液を送り込むべく毎日バルブ操作をしていたが、いつからか、消化液は送られていなかったわけである。消化液の流動・静置をよくイメージして、堆積しそうなところを想定しておき、点検・清掃しやすい構造としておく必要がある。
知識化	消化液を静置する場所には固形分が堆積する。
その他

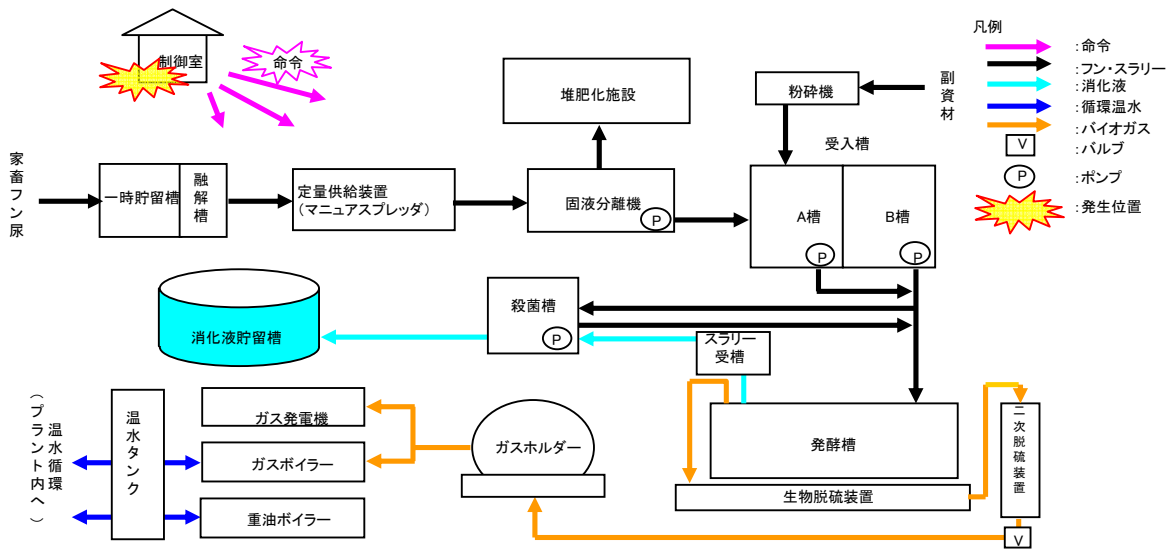
# トラブル発生位置

確認日	2003/9/2	
タイトル	ガスアナライザーの故障	
事象	バイオガスアナライザーによる硫化水素濃度の測定値がおかしい。	
経過	バイオガスアナライザーが故障したので修理を依頼した。故障の原因はバイオガス中に含まれる硫化水素により装置が錆びたためである。	
原因	硫化水素測定用の電子センサーが故障したおそれがある。	
	要因1	アナライザーの測定時間帯以外でもバイオガスが常にアナライザーを通過していた。
	要因1-1	大気圧と等しい圧のガスをサンプリングするアナライザーを内圧を有するガスラインにつかったため
	要因1-2	
	要因2	
	要因2-1	
	要因2-2	
	要因3	
	要因3-1	
	要因3-2	
	要因4	
	要因4-1	
	要因4-2	
対処・予防措置	機械的な対処はしなかった。硫化水素濃度はアナライザーでは計測せず、検知管による計測に切り替えた。	
総括	バイオガス中に含まれる硫化水素によって金属は腐食する。よって常時バイオガスが流入する形態は装置の寿命を縮める。	
知識化	ガスアナライザーは内圧を有するガスラインからサンプリングできるのか、あらかじめ確認すること。	
その他

このバイオガスアナライザーは内部に吸引用のポンプがあり、分析時間帯だけ、このポンプがバイオガスを採取するタイプである。また、このポンプは内圧を持たない(大気圧のみ)バイオガスを吸引することを想定している。

湧別プラントではバイオガスがガスライン内で正の圧を有しているため、分析時間帯以外でもバイオガスがアナライザーを通過し、センサーやその周辺部品の寿命を縮めた。

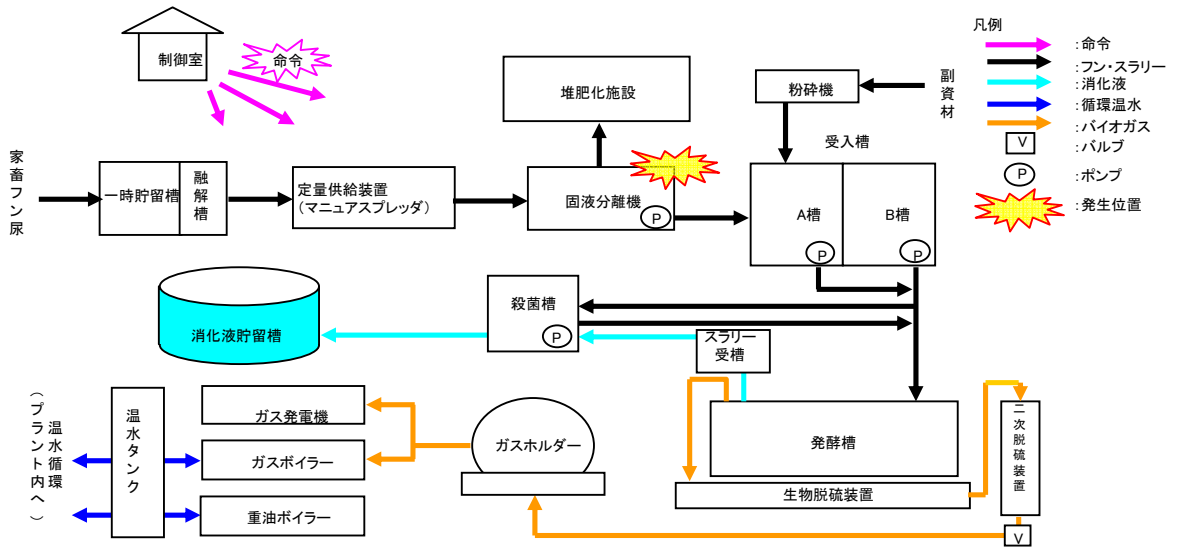
# トラブル発生位置

確認日	2003/9/11
タイトル	固液分離液槽ポンプのホース脱落
事象	固液分離液槽に設置してあるポンプの吐出側ホースがスラリー移送中に脱落した。
経過	固液分離液槽からスラリー受け槽へスラリーをポンプにより圧送している際に、ポンプの吐出側ホースが脱落した。現地調査の結果ホースの止金具が腐食していたためであることが判明した。
原因	止金具の腐食
要因1	腐食する材質であったため
要因1-1	
要因1-2	
要因2	
要因2-1	
要因2-2	
要因3	
要因3-1	
要因3-2	
要因4	
要因4-1	
要因4-2	
対処・予防措置	止金具をステンレス製の物と交換した。
総括	ふん尿や消化液に常時漬かっている金属が腐食したトラブルである。あらかじめ接触が予想できるものは腐食しないものを使用すべきである。
知識化	ふん尿に漬かっているものは錆びやすい。
その他

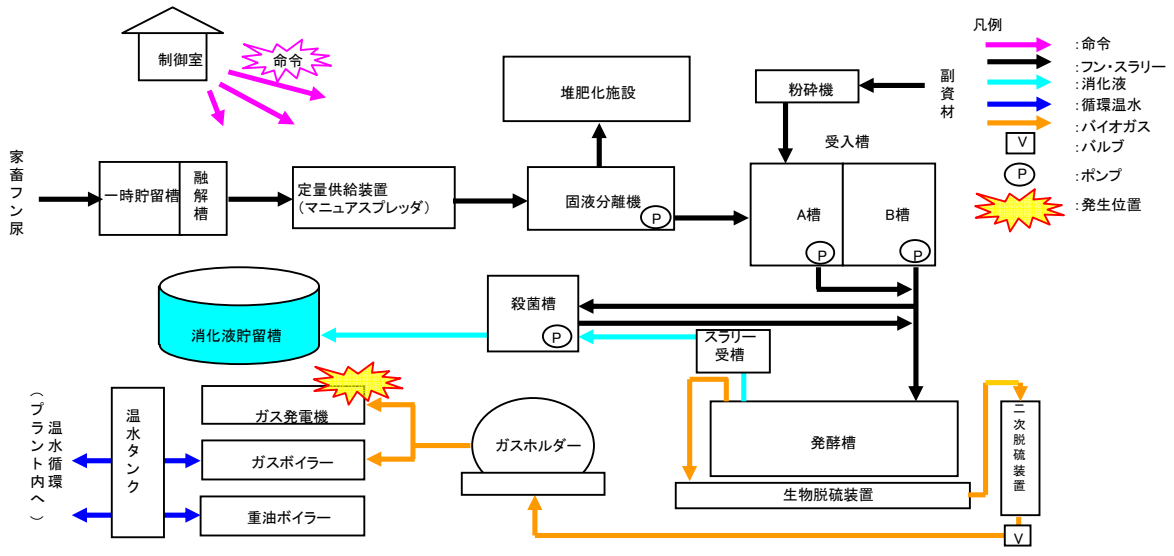
# トラブル発生位置

確認日	2003/9/1
タイトル	ガス発電機の不調
事象	ガス発電機が突然止まる。
経過	ガス発電機がたびたび止まる現象が起こった。ガス発電機停止時の発電機にエラーメッセージは表示されなかった。調査したところガス流入口にあるバルブのビスが緩んで、正常にバルブが稼動しなかったために、高負荷時にガス不足が生じていることが分かった。ビスを締め付けたところ正常に作動するようになった。
原因	ビスの緩み
要因1	点検不良
要因1-1	振動によりビスが緩むことを見すごしていた。
要因1-2	
要因2	装置の振動
要因2-1	
要因2-2	
要因3	
要因3-1	
要因3-2	
要因4	
要因4-1	
要因4-2	
対処・予防措置	ビスを再度締め付けたところ正常に作動した。
総括	複雑な機器類の故障時には、内部の重要な部分の不調から疑っていきがちである。技術者を呼ぶ前に、ねじのゆるみがないかを確認することも有効である。
知識化	振動する機械のネジは緩むことがある。 複雑な故障を疑う前にネジが緩んでないかたしかめよ。
その他

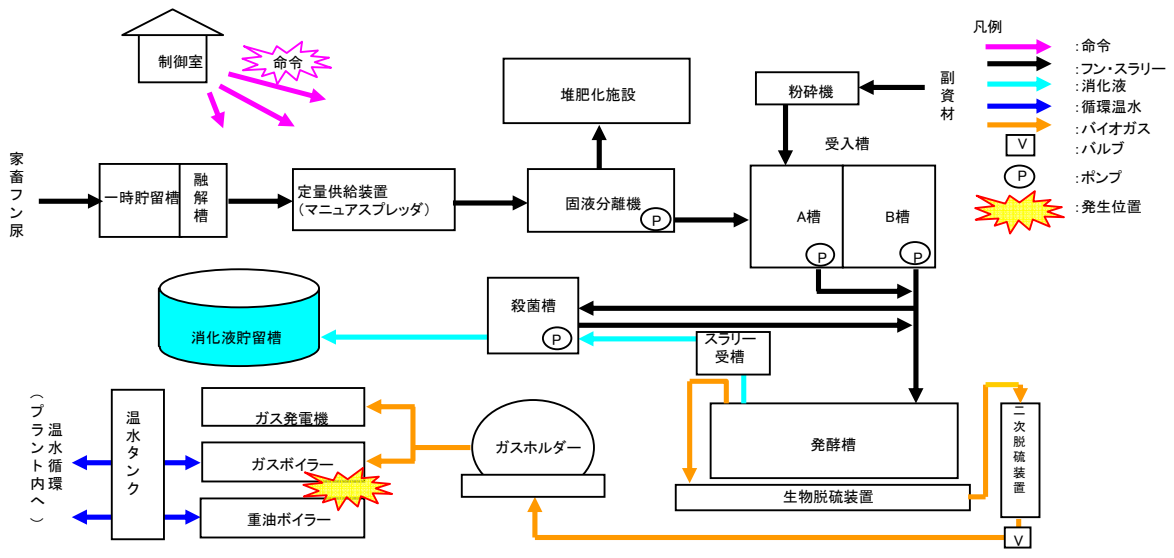
# トラブル発生位置

確認日	2003/10/7
タイトル	ガスボイラーの着火不良
事象	ガスボイラーの着火不良が多発した。
経過	ボイラーメーカーの点検結果として、着火→停止→着火→停止の繰り返し頻度が高すぎ、徐々に着火部が汚れて着火不良が生じやすくなった。
原因	高頻度の着火～停止の繰り返しによるボイラー着火部の汚れ
要因1	ガスボイラーを通過する温水の温度が短時間で上昇する
要因1-1	重油ボイラーとガスボイラーが並列配管であるため、ガスボイラーを通過する温水流量が小さい。
要因1-2	
要因2	
要因2-1	
要因2-2	
要因3	
要因3-1	
要因3-2	
要因4	
要因4-1	
要因4-2	
対処・予防措置	ガスボイラーと重油ボイラーを直列に配置するよう配管を改善した。また、ガスボイラーの設定温度を重油ボイラーより高く設定し、ガスボイラーだけで長時間運転できるようにした。
総括	ボイラーの配置によって、バイオガスの利用効率や外部からのエネルギー（重油）購入量が左右されるという、重要なヒントが得られたトラブルである。2つのボイラーを直列に配管することによってガスボイラーの着火～停止頻度が低下した。また、ガスがある限り、重油を節約できる。無駄の少ない効率の良い稼動が行えるようになった。
知識化	ガスボイラーは着火～停止の頻度が高くなるとプラグが汚れて着火しにくくなる。ボイラーが複数あるときは、配置（直列、並列）をよく検討すること。
その他	ボイラーの直列配置については、労基署に相談した。ボイラーメーカーなどとも相談が必要である。

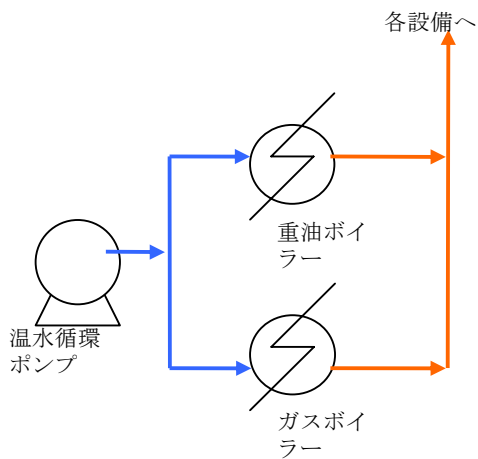
図1 並列配管の温水循環経路 (改良前)

点火・消火の頻度高い → 着火ミスが徐々に増える

ガスボイラーの運転状態にかかわらず → 重油のムダな消費  
重油ボイラーが点火する

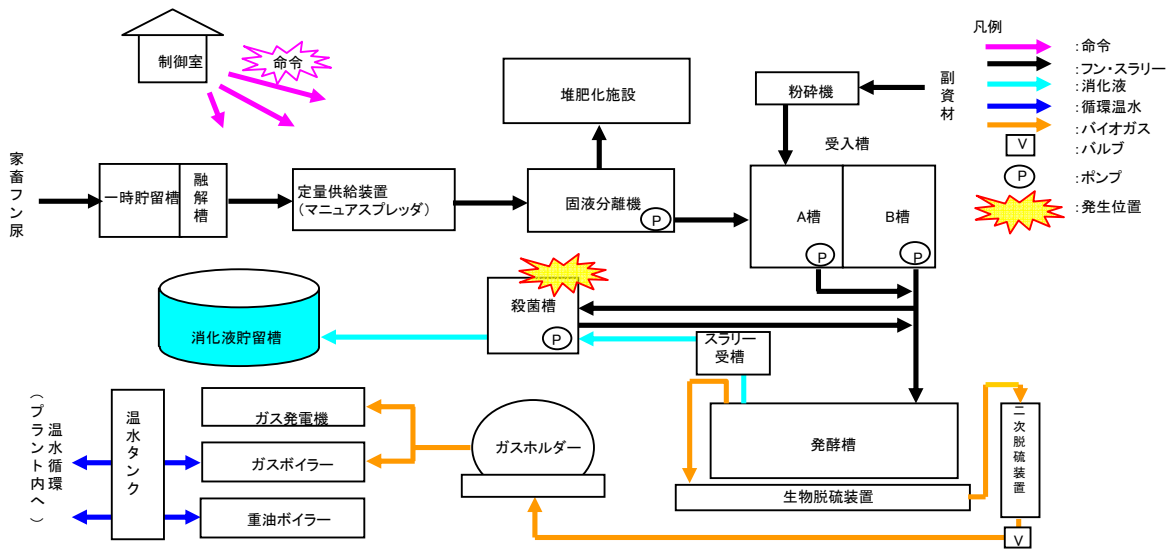
# トラブル発生位置

確認日	2003/11/10～11/14
タイトル	殺菌槽で消化液が溢れた。
事象	殺菌槽で消化液が溢れた。
経過	殺菌槽レベルセンサーを交換した後、後殺菌モードで殺菌処理を行った。その際、殺菌槽で消化液が溢れた。調査の結果フィードポンプ吐出側のホースが破損していることが判明した。
原因	フィードポンプのホースが破損したため
要因1	熱によりホースが膨張して破損したため
要因1-1	
要因1-2	
要因2	
要因2-1	
要因2-2	
要因3	
要因3-1	
要因3-2	
要因4	
要因4-1	
要因4-2	
対処・予防措置	熱に強いホースに取り替えた。
総括	殺菌槽内のフィードポンプは、常時高温下で稼働を続ける。ホースも高温下で内圧を受ける。温度による資材の膨張・収縮は予測できるので、これに対応した施設にする必要がある。
知識化	殺菌槽内のホースは、高温と内圧によりふくらみ、破れやすいので、高温に耐えられるものを選ぶこと。
その他

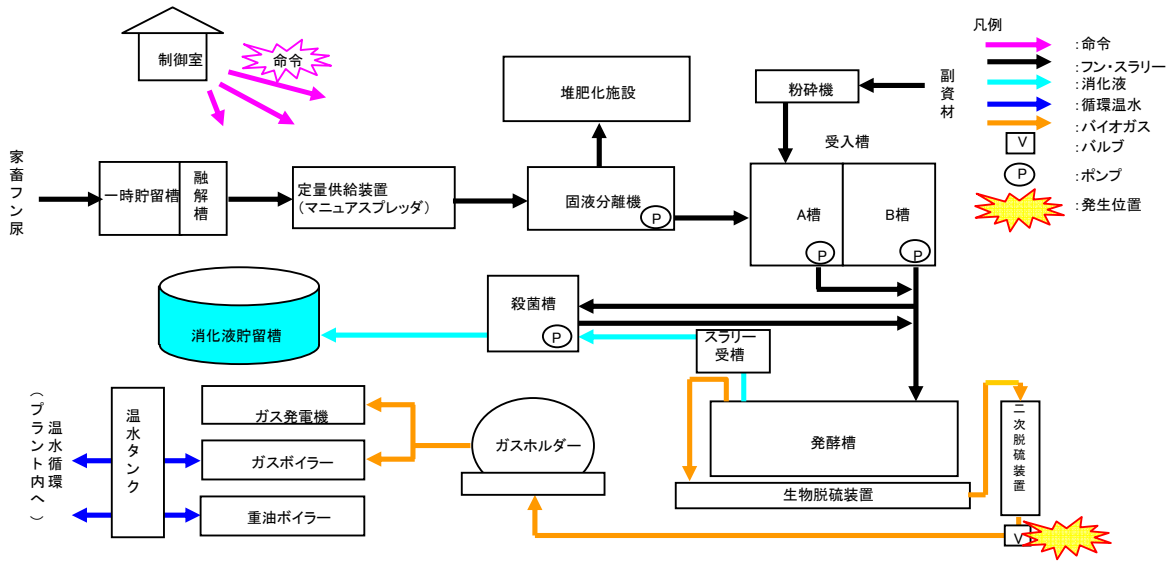
# トラブル発生位置

確認日	2003/12/24	
タイトル	ガスラインのバルブが閉じられない。	
事象	ガスラインのバルブを閉じようとしたがかたくて動かなかった。	
経過	ガスラインの調査をしていたところ、通常は閉じているはずのバルブが開いていた。調査の結果、二次脱硫後のガスに脱硫前のガスが混入していた。バルブを閉めようとしたところバルブが動かなかった。	
原因	バルブの錆びつき	
要因1	長期間操作しなかった。	
要因1-1		
要因1-2		
要因2	内部を脱硫しきれないガスが流れていた。	
要因2-1		
要因2-2		
要因3		
要因3-1		
要因3-2		
要因4		
要因4-1		
要因4-2		
対処・予防措置	バルブの交換を行った。	
総括	ガスラインのバルブを長期間開閉しなかったためにバルブが固くなり、操作不能になったものである。ガスラインのバルブは、定期的に動かしてみるべきである。	
知識化	ガスラインのバルブは長期間開閉しないとかたくなることがある。	
その他

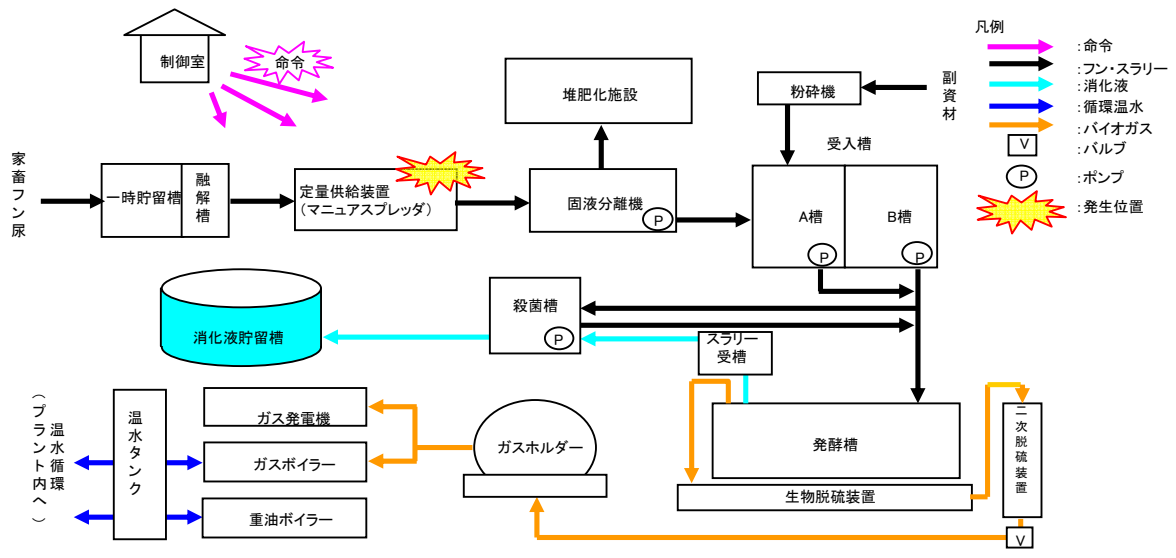
# トラブル発生位置

確認日	2004/1/23
タイトル	凍結によるマニュアルスプレッダーの破損
事象	マニュアルスプレッダーの駆動軸が折れて固液分離機への定量供給が不可能になった。
経過	H16.1.26、マニュアルスプレッダーの駆動軸が折れてしまい、固形ふんの固液分離機への投入が不可能になったと管理人より連絡があった。調査の結果、夜間は停止しているマニュアルスプレッダーのコンベアが凍結し、朝の起動時に過負荷がかかってしまい駆動軸が折れたことが判明した。
原因	駆動軸が折れたため
要因1	コンベアが凍結した。
要因1-1	冬期の低温
要因1-2	荷台の裏側に作業終了時にふんが残り凍結する
要因2	軸の強度不足
要因2-1	もともと非凍結期に使う機械であるため
要因2-2	
要因3	
要因3-1	
要因3-2	
要因4	
要因4-1	
要因4-2	
対処・予防措置	冬期には夜間も起動状態にし、凍結を防止した。
総括	通常凍結期に使うことのないマニュアルスプレッダーを、固液分離機へのふん尿定量供給設備として転用したために生じたトラブルである。早朝にジェットヒータで温めて解凍するとか、タイマーで数分ごとにコンベアをすこし動かす、などの対応策を考えたが、荷重がない場合の電力消費量が小さかったので夜間もコンベアを動かすことにした。
知識化	凍結を想定しない機械を長期間屋外で使う場合には、凍結が重大な故障・破損に結びつく
その他

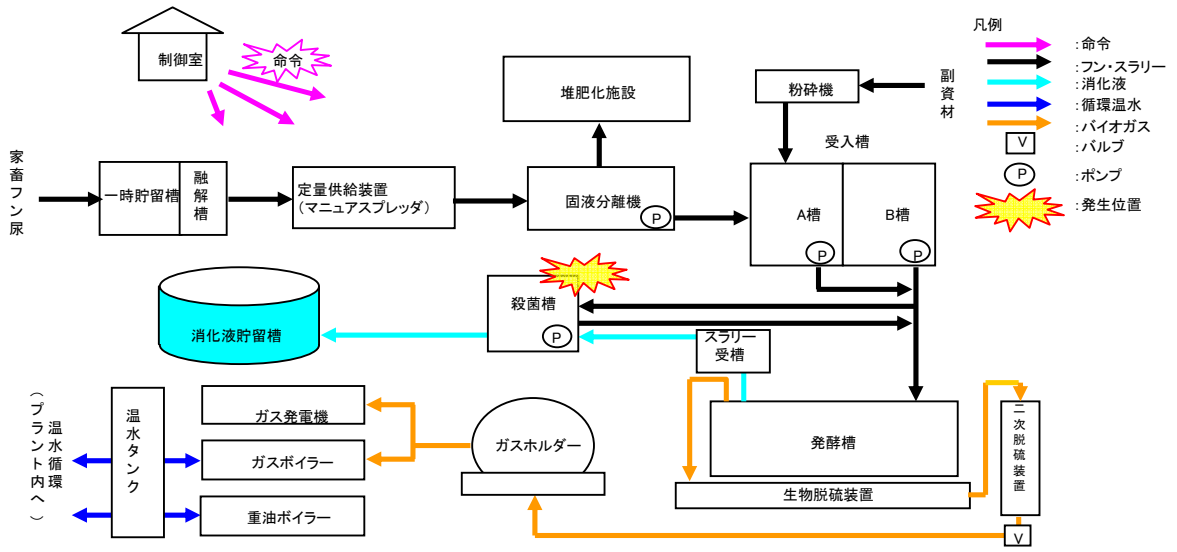
# トラブル発生位置

確認日	2004/2/19
タイトル	殺菌槽フィードポンプが停止
事象	殺菌槽フィードポンプが停止した。何度か起動を試みるがすぐに停止してしまった。
経過	殺菌槽フィードポンプが停止した。何度か起動してみたがすぐに停止してしまう。調査したところ漏電していることが分かった。
原因	ポンプ内部での漏電
要因1	不明
要因1-1	
要因1-2	
要因2	
要因2-1	
要因2-2	
要因3	
要因3-1	
要因3-2	
要因4	
要因4-1	
要因4-2	
対処・予防措置	高温に耐えられるポンプに交換した。
総括	殺菌槽のフィードポンプは、高温の液体内で継続して稼働する。またこのポンプのケーシングの外側には、有機物が分厚く付着することがあり、ポンプ内部の熱が外部に逃げにくい場合がある。それゆえ、ポンプ内部は、殺菌の設定温度よりも高温になっていると考えられる。このような条件を想定したポンプの選定が必要である。
知識化	殺菌槽には高温に耐えられる機械をいれる。
その他	ポンプを殺菌槽から引き上げたところ、インペラー（プロペラ部分）及びインペラーを覆っているポンプケーシングの摩耗が著しいことが明らかとなった。

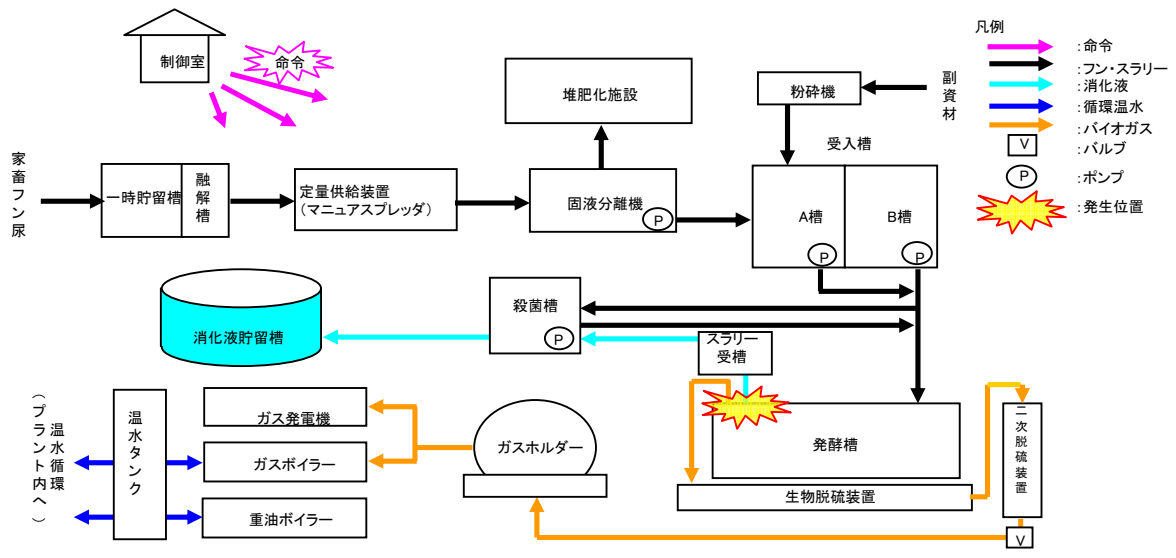
# トラブル発生位置

確認日	2004/3/29
タイトル	封水切れ
事象	発酵槽の封水が切れた。
経過	発酵槽の封水が切れた。生物脱硫装置からスラリー受け槽へ消化液が排出される配管で閉塞していた。ただし、詳細な閉塞箇所は特定できなかった。
原因	生物脱硫装置～スラリー受け槽間の消化液排出ラインでの閉塞
要因1	生物脱硫装置での消化液の流入・排出状況が確認できない構造のため
要因1-1	
要因1-2	
要因2	生物脱硫装置内の硫黄やスラッジ
要因2-1	
要因2-2	
要因3	
要因3-1	
要因3-2	
要因4	
要因4-1	
要因4-2	
対処・予防措置	生物脱硫装置末端のドレインより消化液を一旦排出して様子を伺った。
総括	ガスラインのいずれかの場所での閉塞によって、発酵槽ガスだまり部の封水が切れた。閉塞の直接の原因は硫黄やスラッジであるが、生物脱硫装置での消化液の出入を確認する手段がないことが間接的な原因である。
知識化	ピットにスラッジが堆積したら何がおこるか想定せよ。 液の流れのおそいところにはスラッジがたまり、さらに流れをおそくする。 生物脱硫装置での消化液の出入を確認する手段が必要。
その他	スラリー受け槽底部のスラッジが生物脱硫装置からの排水口よりも高く堆積してしまうおそれあり。

バイオガスの抜け道とならないようにスラリー受け槽の最低液面より下まで、排出管が突っ込まれている。この槽にスラッジがたまっていると消化液が排出されず、生物脱硫装置が満杯になり、ガスラインが閉塞するおそれがある。

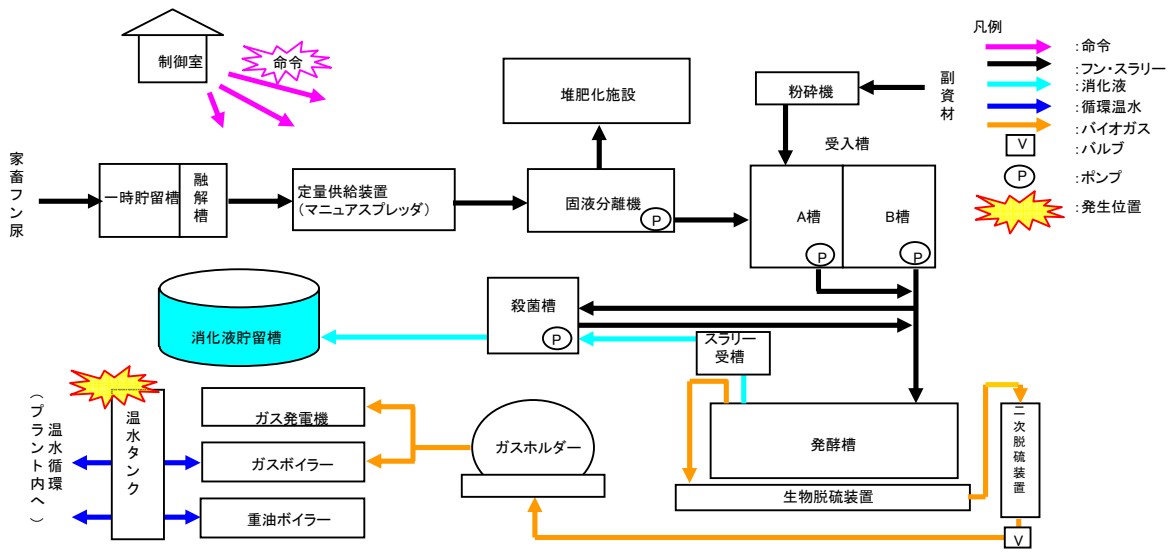
# トラブル発生位置

確認日	2004/5/10	
タイトル	温水循環ラインの腐食及び漏水	
事象	温水配管の漏水が頻発した。もともと青い温水が茶色に変色していた。温水循環ポンプ内部も腐食していた。	
経過	5/6時点の温水は、不凍液の色である青色であった。5/10に温水の漏水が発見され、その後、口径の小さい管路で漏水が頻発した。漏水の色は褐色であった。また、温水循環ポンプで異常音が発生していた。ポンプは内部のインペラーが著しく腐食していた。茶色い温水は工具を1時間程度で錆びさせるほどの腐食性を示した。これらの原因は完全にはつきとめられなかったため、このカルテに示す原因は推定である。	
原因	循環温水による腐食	
	要因1	温水が80℃前後の高温であった。
	要因1-1	
	要因1-2	
	要因2	温水が高流速で通過していた。
	要因2-1	
	要因2-2	
	要因3	温水に有機物が混入し、腐食性の微生物が繁殖した。
	要因3-1	混入経路としてはフィード加熱機が疑われるが、浸みだし混入速さは小さかった。
	要因3-2	
	要因4	
	要因4-1	
	要因4-2	
対処・予防措置	変色した循環水を真水に置き換えた。しかし、1晩程度で再び茶色に変色したので真水による洗浄を3回程度行った後、すみやかにクーラントを加え、クーラントの防錆効果に頼ることにした。	
総括	全く想定外のトラブルであり、漏水初期の頃には、事態の重大さを認識しきれず、対応開始に時間がかかった。温水循環ラインのうち口径が小さい(流速が大きい)部分は、温水流量計の取り付け部である。このような計測機器の選定に当たっては、前後の管路の口径と合わせることが安全のために必要かも知れない。	
知識化	高温の循環水は配管を腐食させることがある。 循環水の変色に注意すること ポンプの異常音には原因がある	
その他	温水循環ラインはプラントにとって血管のようなものであり、プラントを再起不能な状態にまで損傷することがあるので要注意である。

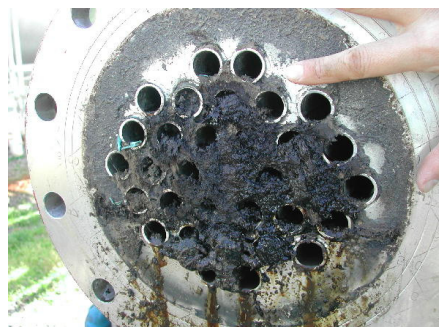
図4 消化液が循環温水に進入したと思われるフィード加温機の内部の状況

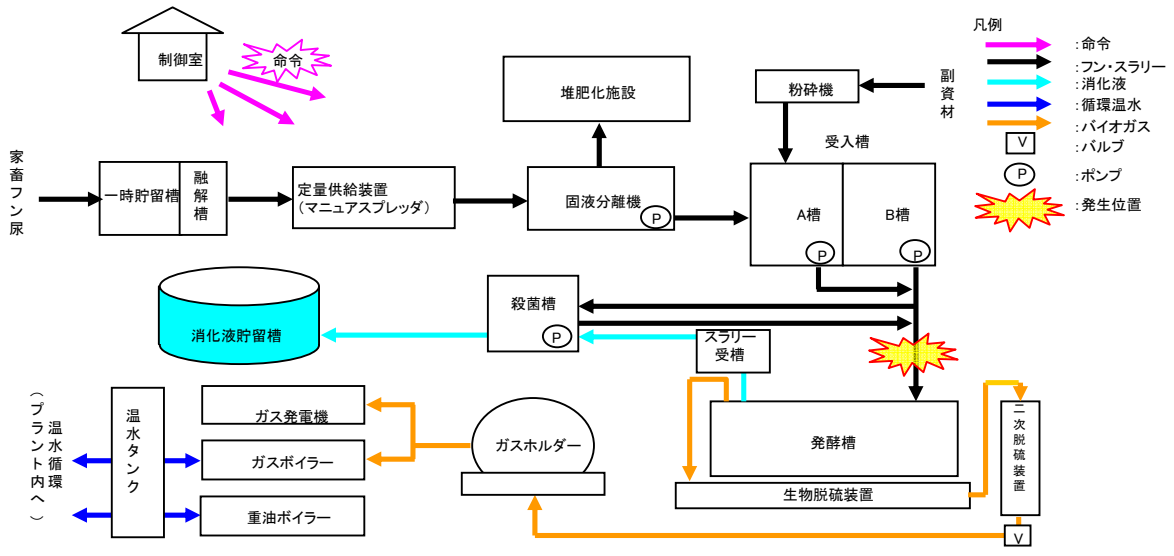
# トラブル発生位置

確認日	2004/7/28
タイトル	発酵槽への原料移送トラブル
事象	発酵槽へ原料自動投入時に、原料の投入が止まらなくなった。
経過	発酵槽へ原料自動投入時に、原料の投入が止まらなくなった。調査の結果、殺菌モードのスイッチ「前殺菌」と「後殺菌」の両方のスイッチをONにしてしまったためにシーケンサーにエラーが生じたことがわかった。
原因	前殺菌と後殺菌のスイッチを両方ONにできる形であった。
要因1	
要因1-1	
要因1-2	
要因2	
要因2-1	
要因2-2	
要因3	
要因3-1	
要因3-2	
要因4	
要因4-1	
要因4-2	
対処・予防措置	殺菌モードスイッチを適切な位置にセットし、原料投入リセットスイッチを押してシーケンサーのエラー解除した。
総括	スイッチの操作ミスである。現状では前殺菌スイッチと後殺菌スイッチの2つのスイッチがあり、両方をOFFにすれば無殺菌モードになる。両方ONになることは想定されていない。3点スイッチ1個にまとめれば、このミスは防げる。
知識化	スイッチの選択で防げるミスもある。
その他

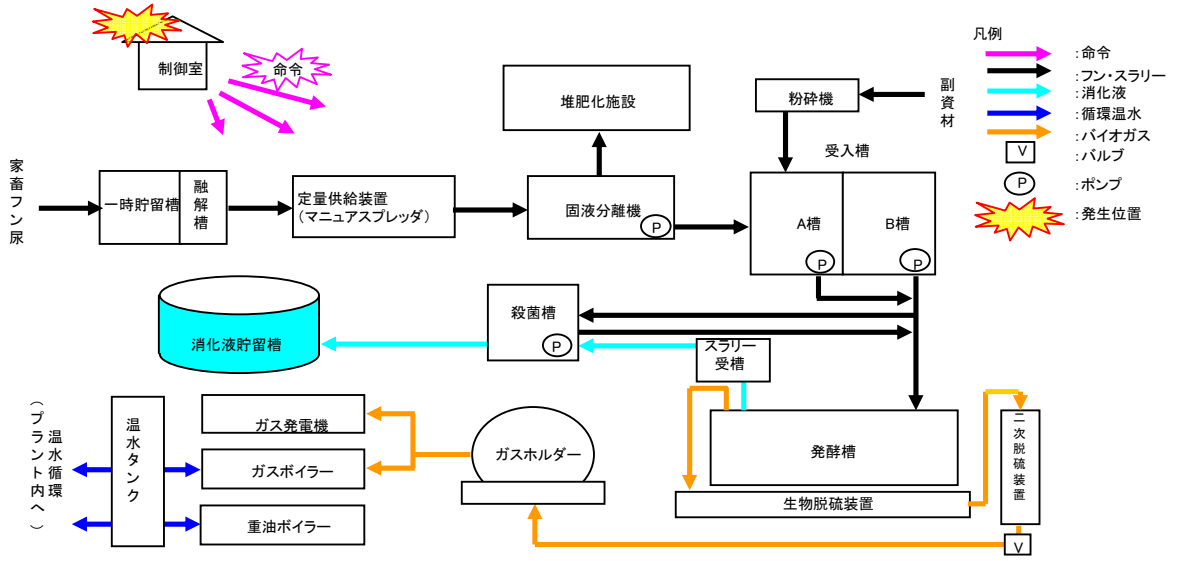
# トラブル発生位置

確認日	2004/8/15
タイトル	落雷によるポンプ類の停止
事象	殺菌槽フィードポンプ、ガスホルダーエアチャージファン、生物脱硫用空気混入ポンプが停止していた。
経過	殺菌槽フィードポンプ、ガスホルダーエアチャージファン、生物脱硫用空気混入ポンプが前夜の落雷による停電で停止していた。各々のスイッチを入れたところ通常運転に戻った。
原因	停電
要因1	
要因1-1	
要因1-2	
要因2	
要因2-1	
要因2-2	
要因3	
要因3-1	
要因3-2	
要因4	
要因4-1	
要因4-2	
対処・予防措置	この時はプラントの制御システムの改良をしていない。しかし、パソコンだけには無停電電源装置をつけた。瞬停電などによるプラントの異常が管理人・関係者に通知されるシステムが必要である。
総括	今回の停電は大事には至らなかった。しかし、停電による機材類の停止はガスホルダーのしぼみ→風にあおられてホルダー損傷、温水循環停止による発酵槽温度の低下、ガスライン内での結露などの2次的なトラブルを招く恐れがあるから、すみやかに停電のあったことが運転員に伝わって、運転を再開できるようにする必要がある。
知識化	長期・短期の停電時に何が起こるか仮想演習を行え
その他

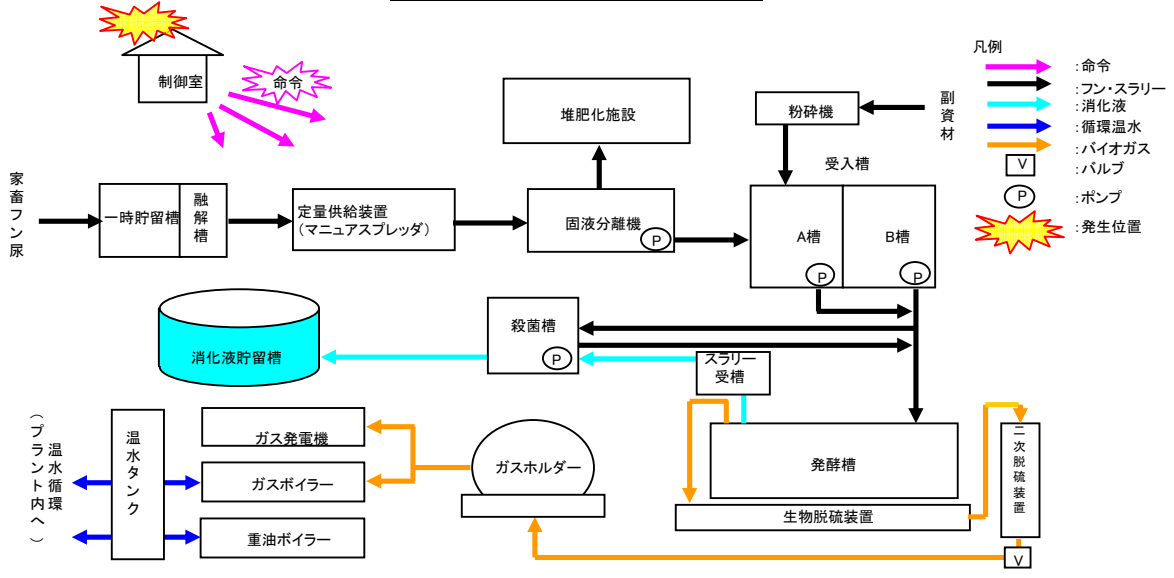
# トラブル発生位置

確認日	2004/11/4
タイトル	商用・自家発電の切り替えができない。
事象	商用・自家発電の切り替えができない。
経過	発電機は通常どおり稼動するが商用・自家発電の切り替えができない。調査したところ制御盤のリレースイッチが故障していることがわかった。
原因	リレースイッチの故障
要因1	寿命？
要因1-1	
要因1-2	
要因2	
要因2-1	
要因2-2	
要因3	
要因3-1	
要因3-2	
要因4	
要因4-1	
要因4-2	
対処・予防措置	部品の交換
総括	省略
知識化	省略
その他

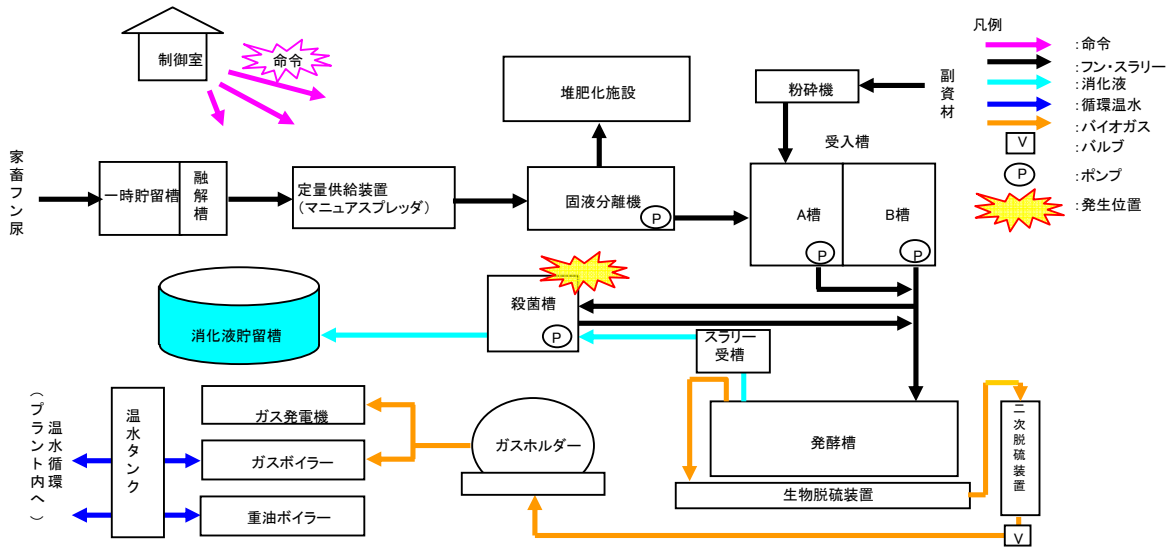
# トラブル発生位置

確認日	2005/1/27
タイトル	殺菌槽レベルセンサーの異常
事象	殺菌槽のレベルセンサーが、短絡により、水位を感知しなくなった。
経過	殺菌槽フィードポンプが動かなくなったので調査したところ、殺菌槽レベルセンサーが短絡していた。このとき制御盤は殺菌槽レベル低位と高位の両方が点灯していた。
原因	ケーブルの腐食
要因1	
要因1-1	
要因1-2	
要因2	
要因2-1	
要因2-2	
要因3	
要因3-1	
要因3-2	
要因4	
要因4-1	
要因4-2	
対処・予防措置	現在はプラント休止の作業を行っており、手動操作により対応することとし、修理は行わない。
総括	以前にも起こった(カルテNo.1)センサーの消耗である。点検・交換の時期を的確に見極めるのが重要である。
知識化	ふん尿のあるピット内のセンサーは消耗品である。
その他	再度稼働させる際には修理が必要である。

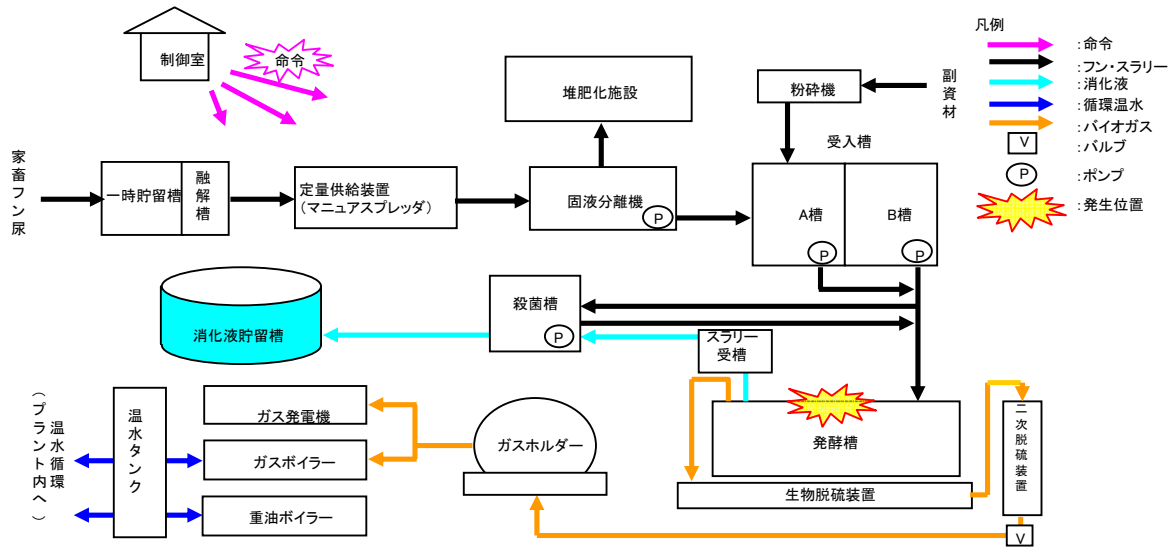
# トラブル発生位置

確認日	2005/2/15
タイトル	温度センサーの故障
事象	発酵槽の温度センサーが故障した。このセンサーの値は発酵槽加温のためにフィードバックされるものである。
経過	発酵槽の温度センサーが故障し、ロガーへは高温側の値を意味する信号が送られていた。
原因	不明
要因1	
要因1-1	
要因1-2	
要因2	
要因2-1	
要因2-2	
要因3	
要因3-1	
要因3-2	
要因4	
要因4-1	
要因4-2	
対処・予防措置	研究期間終了に近かったので修理しなかった。
総括	温度センサーの故障である。制御のフィードバックに用いられるセンサーが故障しても、システムが暴走しないような配慮が必要である(湧別施設でその配慮がなされていないというわけではない)。
知識化	センサーの故障が制御を暴走させないように注意する。
その他

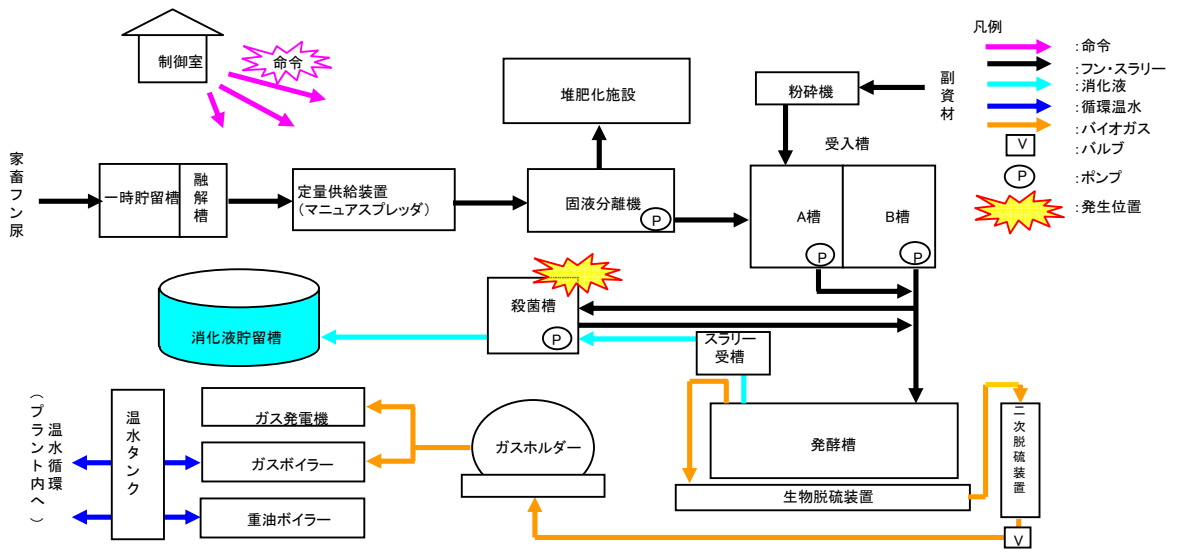
# トラブル発生位置

確認日	*****
タイトル	殺菌槽の開口部が小さい
事象	殺菌槽の開口部がフィードポンプを出し入れするぎりぎりの大きさであるためポンプ吊り上げ点検時に、作業が行いにくかった。
経過	殺菌槽のフィードポンプは、高温下で常時稼働しているため点検や修理の頻度が高い。しかし、槽の開口部が小さく、フィードポンプを直立させたまま引き出せないの傾けながら吊り上げるなどの工夫が必要であった。
原因	殺菌槽の開口部が小さい
要因1	メンテナンス作業の想定不足
要因1-1	
要因1-2	
要因2	
要因2-1	
要因2-2	
要因3	
要因3-1	
要因3-2	
要因4	
要因4-1	
要因4-2	
対処・予防措置	物理的対応はしていない。
総括	殺菌槽のポンプは、過酷な条件下で常時起動しているため、槽外に引き出して点検・修理する頻度が高かった。殺菌槽などの機器の消耗が大きなところでは、施設設計の際にメンテナンスの作業性を十分に検討することが重要である。
知識化	メンテナンスではポンプなどの重量物の吊り上げなどの作業を行いやすいようにする。
その他

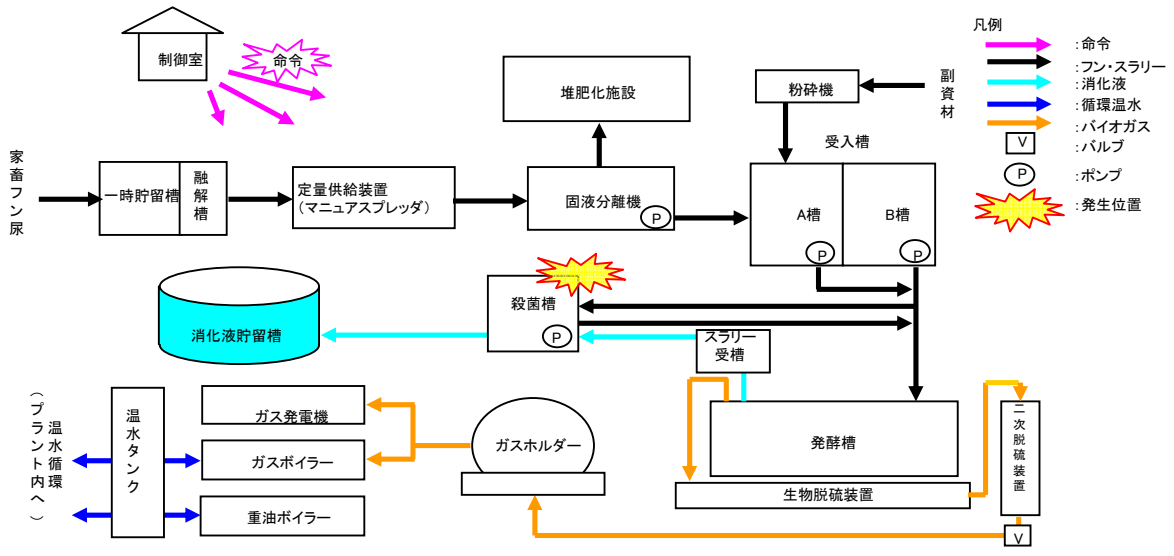
# トラブル発生位置

確認日	2003/7 2003/11
タイトル	殺菌槽からあふれた消化液の清掃
事象	殺菌槽から消化液があふれるたびに清掃が必要である。
経過	殺菌槽では液面の高さをはかるレベルセンサーのケーブル腐食などのたびに消化液があふれる。このとき、砂利を敷いた地面にあふれ出るため、そのたびに清掃が必要である。
原因	溢流をうけとめるコンクリート床がない。
要因1	あふれることを想定していなかった。
要因1-1	レベルセンサーのケーブル腐食が想定されていないかった。
要因1-2	殺菌槽のフィードポンプの故障時に何がおこるか想定されていないかった。
要因2	予算不足？
要因2-1	
要因2-2	
要因3	
要因3-1	
要因3-2	
要因4	
要因4-1	
要因4-2	
対処・予防措置	特段の構造物理的対応はしなかった。毎回、清掃と砂利交換などに費用を要した。
総括	殺菌槽の溢流は、レベルセンサーの腐食やフィードポンプの故障、フィードポンプのホースの脱落、プラント制御シーケンスの誤作動などが生じるたびに、何度も起きた。見学者が来所する数日前に溢れたこともある。清掃作業は運転員の労力の他、気力も阻害するので、万が一溢れた場合でも簡単に清掃できる施設が望ましい。
知識化	ピット類はどのような条件のときにあふれるおそれがあるのか、また、そのとき何が起こるのか、どう対処すべきか、などを仮想演習すること。
その他
